# Katholische Pfarrkirche Sankt Stephani Auffindung Bürvenich

Zülpich-Bürvenich, Pfarrkirche St. Stephani Auffindung (2016)  
Fotograf/Urheber: Jessica Blank

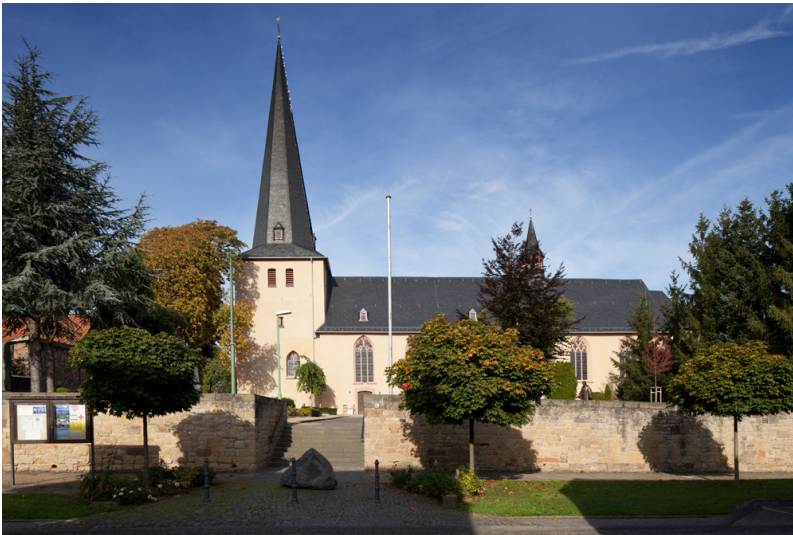
Die Kirche St. Stephani liegt auf einer leichten Anhöhe über dem historischen Ort Bürvenich. Der 52,2 Meter lange Saalbau mit Westturm und Apsis bezieht sich unmittelbar auf die ehemalige römische Via Agrippa (heute Stephanusstraße). In der Kirche haben sich die Spuren der Geschichte eines alten Siedlungsortes erhalten, aus dessen Strukturen nach 1234 ein kirchlicher Bau entstand, der in sich die Pfarr- und Nonnenkirche als zwei separate Saalkirchen barg. Beide Teile konnten sich als eigenständige Raumkonzepte entwickeln (1234/1837).
