Katholische Pfarrkirche Sankt Stephani Auffindung Bürvenich

Gemeinde(n): Zülpich

(LVR-Redaktion KuLaDig / LVR-Amt für Bodendenkmalpflege im Rheinland, 2016)

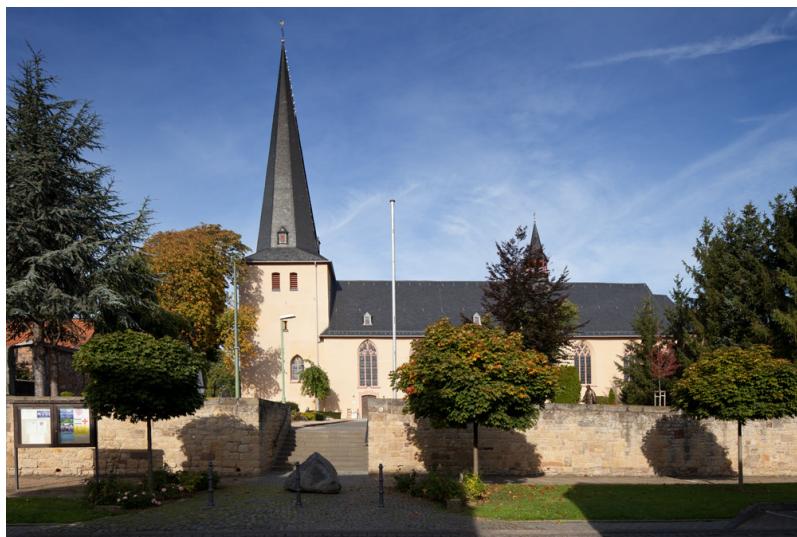
Zülpich-Bürvenich, Pfarrkirche St. Stephani Auffindung (2016)
Fotograf/Urheber: Jessica Blank

Die Kirche St. Stephani liegt auf einer leichten Anhöhe über dem historischen Ort Bürvenich. Der 52,2 Meter lange Saalbau mit Westturm und Apsis bezieht sich unmittelbar auf die ehemalige römische Via Agrippa (heute Stephanusstraße). In der Kirche haben sich die Spuren der Geschichte eines alten Siedlungsortes erhalten, aus dessen Strukturen nach 1234 ein kirchlicher Bau entstand, der in sich die Pfarr- und Nonnenkirche als zwei separate Saalkirchen barg. Beide Teile konnten sich als eigenständige Raumkonzepte entwickeln (12341837).
