## Burgruine Suitbertstein bei Dörrebach

Fachsicht(en): Kulturlandschaftspflege, Denkmalpflege

Gemeinde(n): Dörrebach

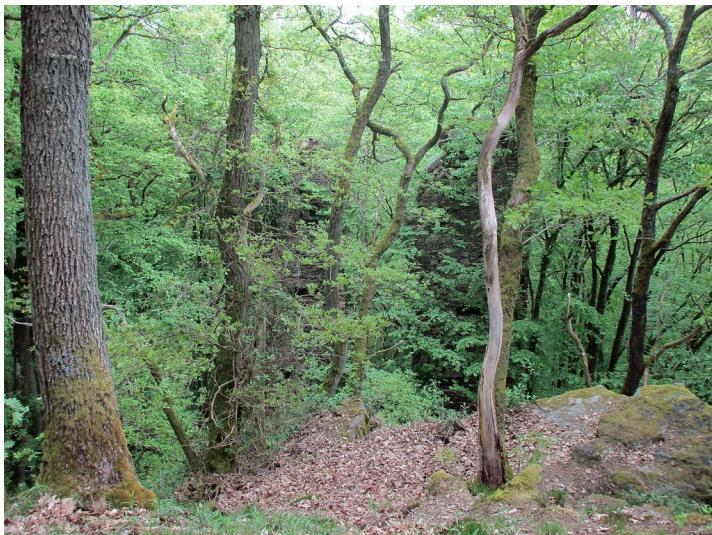
Die versteckt gelegene Burgruine Suitbertstein im Wald bei Dörrebach (Mai 2016).

Die Burgenanlage wurde gänzlich aus Bruchsteinmauerwerk errichtet, was die einfache Bauweise erklärt. Heute zeugen nur noch die Mauerreste eines fünfgeschossigen Wohnturmes mit einer Grundfläche von circa 8 x 10 Meter von der Existenz dieses Bauwerks. Trotz des stetigen Verfalls sind die Mauern noch bis in eine Höhe von 12 Meter erhalten. An allen vier Seiten sind größere und kleinere Fensteröffnungen zu sehen. Die größte Öffnung im oberen Geschoss könnte eine Tür gewesen sein, von der damals ein Steg oder eine Brücke über die Felswand führte. Im Bereich des ersten Stockes der Westwand lassen sich die Überreste eines nach außen gerichteten Wanderkers erkennen. Hierbei könnte es sich um einen Aborterker gehandelt haben, der im Mittelalter als Burgtoilette diente. Die Kellergewölbe sollen damals unterirdisch mit der Kirche in Dörrebach und dem Atzweiler Kloster verbunden gewesen sein. Darüber hinaus findet man zahlreiche Schießscharten in den Mauerresten. Aufgrund ihrer Bauweise hat man sie als sogenannte Maulscharten identifiziert. Maulscharten wurden vornehmlich für den Einsatz von leichten und mittleren Feuerwaffen konzipiert. Da diese Art von Waffen nicht vor dem 15. Jahrhundert entwickelt wurde, sind die Schießscharten bedeutende

Um den Turm herum liegen Bruchsteine, die im Laufe der Jahre aus dem Mauerwerk herausgebrochen und herabgestürzt sind.
