Altes Bauernhaus, Brunnenstraße 23 in Otzenhausen

Fachsicht(en): Kulturlandschaftspflege

Gemeinde(n): Nonnweiler

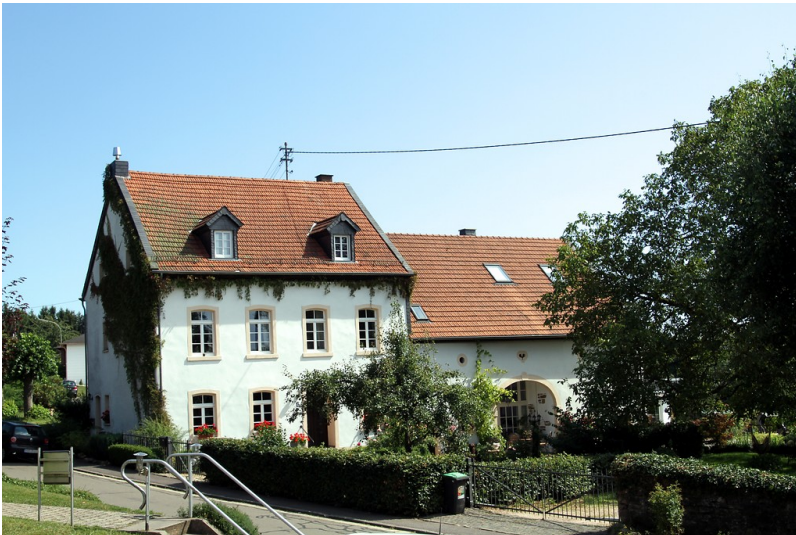
Altes Bauernhaus Brunnenstraße 23 in Otzenhausen (2016)
Fotograf/Urheber: Naomi Straub

Das im Jahr 1862 erbaute Bauernhaus gehört zu den ältesten Gebäuden in Otzenhausen. Der Bau erfolgte noch vor der Errichtung der örtlichen Kirche, die erst im Jahre 1864 entstand. Das Bauernhaus gehört zum Typ der südwestdeutschen Einhäuser, bei welchen sich Scheune, Stall und Wohntrakt unter einem Dach befinden und über einen durchlaufenden First verfügen. Häufig weisen nur eingeschossige Häuser dieses Merkmal auf, aber es gibt auch zweigeschossige, wie in diesem Fall. Das alte Bauernhaus wurde 1995 als „Bruchbude“ von der Familie Kohlhaas erworben. Eigentlich sollte das Gebäude, aufgrund seines Zustandes, abgerissen werden. Nachdem aber das alte Mauerwerk bei den Abrissarbeiten zum Vorschein kam, entschied sich die Familie dazu, das ehemalige Bauernhaus zu restaurieren. Aufgrund des schlechten Zustandes der Giebelwand, musste diese jedoch komplett erneuert werden. Im Jahr 2000 wurde das Haus im Landeswettbewerb „Saarländische Bauernhäuser Zeugnisse unserer Heimat“ ausgezeichnet.

Die Scheune sowie das Haupthaus bestehen aus Bruchstein, was heute durch den aufgetragenen Putz nicht mehr zu erkennen ist. Die heutigen Sprossenfenster mit Oberlicht entsprechen den damaligen Standards des Gebäudes. Des Weiteren konnten somit die Sandsteinelemente an den Fenstern erhalten bleiben. Nachträglich wurden die Gauben auf das Haupthaus aufgesetzt, welche, um das Gesamtbild nicht zu stören, auch wieder Sprossenfenster besitzen. Das Satteldach ist mit Dachziegeln aus Ton gedeckt. Früher befand sich rechts in der Scheune das Vieh, links die Lagerscheune mit dem Torbogen und im oberen Bereich der Kornspeicher. Heute wird die gesamte Scheune als Wohnraum genutzt und erhielt einen zusätzlichen Anbau, sodass im gesamten Gebäude aktuell drei Wohneinheiten zu finden sind. Die Eingangstür des Hauptgebäudes besteht aus Holz und ist mit drei Fensterelementen ausgestattet. Der gesamte Bereich des Haupthauses ist mit einem heute noch erhaltenen Gewölbekeller unterkellert und das alte Fachwerkgemäuer ist in einzelnen Räumlichkeiten des Hauses noch frei sichtbar. Weiterhin befindet sich in der ehemaligen Scheune, heute Wohnraum, ein Kachelofen aus dem Jahr 1770. Dieser stammt aus einem ehemaligen Restaurant in Abentheuer und ist zum Zwecke des Funkenschutzes durch alte Platten aus der Kirche eingerahmt.
