Wohn- und Gasthaus „Historische Weinwirtschaft“ Kirchstraße 20 in Oberwesel

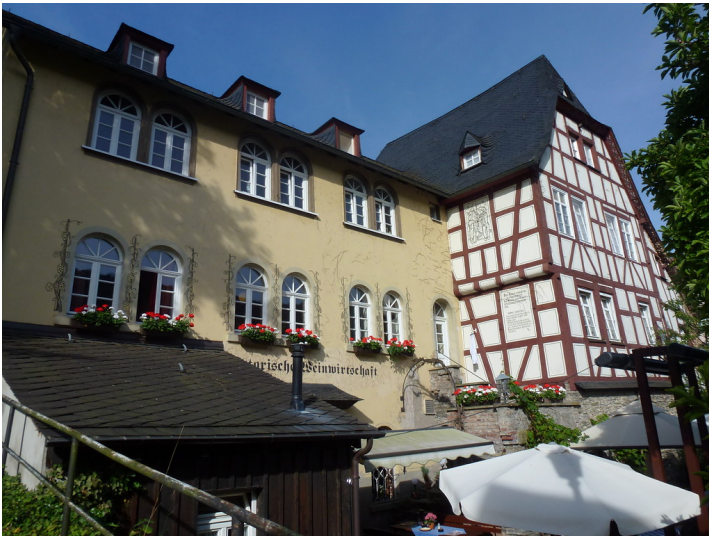
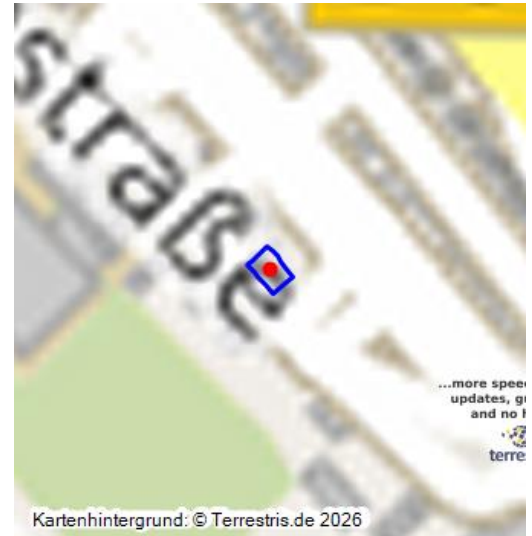
Kirchstraße 18 und 20 in Oberwesel (2016, Nr. 18 links, rechts davon Nr. 20). Im ehemaligen Kanonikerhaus befindet sich heute eine historische Weinwirtschaft.
Fotograf/Urheber: Anne Gasper

Das giebelständige (Giebel und Fassade sind in einer Flucht bzw. der Giebel ist zur Straße gebaut) Fachwerkgebäude, welches an das Gebäude der [Kirchstraße 18](#) angrenzt und zu der Weinwirtschaft gehört, scheint ein Vorreiter des Stils der Renaissance gewesen zu sein.

Auffällig ist, dass an der Westfassade des Gebäudes (Kirchstraße) die Bruchsteine im Erdgeschoss verputzt wurden. Das Erdgeschoss verfügt über zwei rechteckige Fenster mit Ummantelung sowie über eine Rechtecktür mit barockem Türblatt aus Eiche und einem Oberlicht. Darüber schließt sich das Obergeschoss, welches auf Balkenknöpfen auskragt, sowie der Giebel mit Fachwerk an. Hier findet Weichholz – wahrscheinlich Fichte – Verwendung. Die Ständer (stehendes aber nicht eingespanntes Holz einer Fachwerkwand, welches auf Schwellen, Sockeln oder dem Fundament angebracht wird) mit kurzen Streben an den Ecken, die direkt auf der Schwelle stehen, zeigen sich ohne Unterbrechung durch den Giebel bis zum Schwebegiebel durch. Die Ständer werden durch gezapfte und enggestellte Riegel miteinander verbunden. Der Schwebegiebel wird von Eckknaggen und einem breiten Windbrett gesäumt. Auffällig ist zudem, dass der Giebel das Rähm (obere waagerechte Abschluss der Fachwerkwand) des Halbwalms miteinbezieht. Diese Konstruktionsweise lässt sich in Rheinland-Pfalz eher selten ausmachen.
