## Wohn- und Gasthaus „Historische Weinwirtschaft“ Kirchstraße 20 in Oberwesel

(Anne Gasper, Universität Koblenz-Landau, 2016)

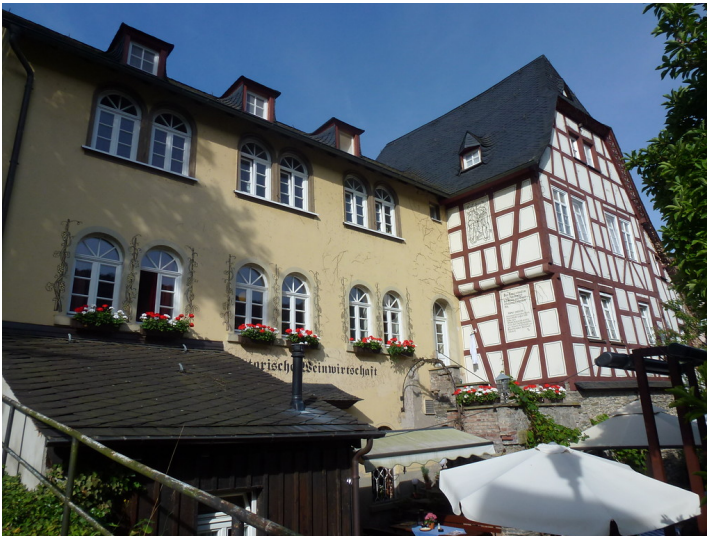
Kirchstraße 18 und 20 in Oberwesel (2016, Nr. 18 links, rechts davon Nr. 20). Im ehemaligen Kanonikerhaus befindet sich heute eine historische Weinwirtschaft.  
Fotograf/Urheber: Anne Gasper

Auffällig ist, dass an der Westfassade des Gebäudes (Kirchstraße) die Bruchsteine im Erdgeschoss verputzt wurden. Das Erdgeschoss verfügt über zwei rechteckige Fenster mit Ummantelung sowie über eine Rechtecktür mit barockem Türblatt aus Eiche und einem Oberlicht. Darüber schließt sich das Obergeschoss, welches auf Balkenknöpfen auskragt, sowie der Giebel mit Fachwerk an. Hier findet Weichholz – wahrscheinlich Fichte – Verwendung. Die Ständer (stehendes aber nicht eingespanntes Holz einer Fachwerkwand, welches auf Schwellen, Sockeln oder dem Fundament angebracht wird) mit kurzen Streben an den Ecken, die direkt auf der Schwelle stehen, zeigen sich ohne Unterbrechung durch den Giebel bis zum Schwebegiebel durch. Die Ständer werden durch gezapfte und enggestellte Riegel miteinander verbunden. Der Schwebegiebel wird von Eckknaggen und einem breiten Windbrett gesäumt. Auffällig ist zudem, dass der Giebel das Rähm (obere waagerechte Abschluss der Fachwerkwand) des Halbwalms miteinbezieht. Diese Konstruktionsweise lässt sich in Rheinland-Pfalz eher selten ausmachen.
