Wohn- und Gasthaus „Historische Weinwirtschaft“ Kirchstraße 20 in Oberwesel

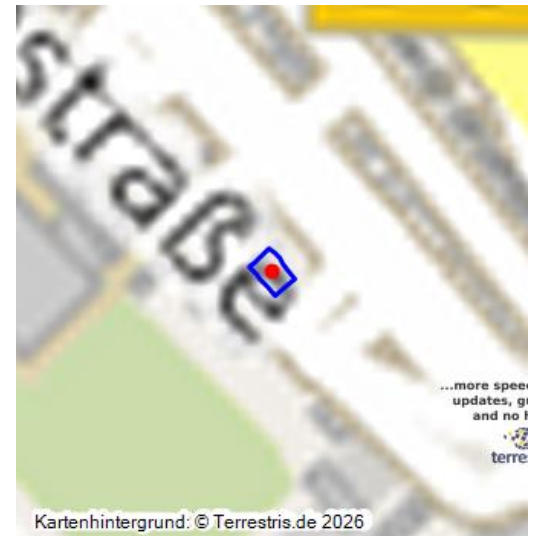
Kirchstraße 18 und 20 in Oberwesel (2016, Nr. 18 links, rechts davon Nr. 20). Im ehemaligen Kanonikerhaus befindet sich heute eine historische Weinwirtschaft.
Fotograf/Urheber: Anne Gasper

Das giebelständige (Giebel und Fassade sind in einer Flucht bzw. der Giebel ist zur Straße gebaut) Fachwerkgebäude, welches an das Gebäude der [Kirchstraße 18](#) angrenzt und zu der Weinwirtschaft gehört, scheint ein Vorreiter des Stils der Renaissance gewesen zu sein.

Bei dem Fachwerkgebäude handelt es sich um eine Mischung aus Geschoss- und Stockwerkbauweise, was für die Bauweise in der zweiten Hälfte des 15. Jahrhunderts spricht.

Auffällig ist, dass an der Westfassade des Gebäudes (Kirchstraße) die Bruchsteine im Erdgeschoss verputzt wurden. Das Erdgeschoss verfügt über zwei rechteckige Fenster mit Ummantelung sowie über eine Rechtecktür mit barockem Türblatt aus Eiche und einem Oberlicht. Darüber schließt sich das Obergeschoss, welches auf Balkenknöpfen auskragt, sowie der Giebel mit Fachwerk an. Hier findet Weichholz – wahrscheinlich Fichte – Verwendung. Die Ständer (stehendes aber nicht eingespanntes Holz einer Fachwerkwand, welches auf Schwellen, Sockeln oder dem Fundament angebracht wird) mit kurzen Streben an den Ecken, die direkt auf der Schwelle stehen, zeigen sich ohne Unterbrechung durch den Giebel bis zum Schwebegiebel durch. Die Ständer werden durch gezapfte und enggestellte Riegel miteinander verbunden. Der Schwebegiebel wird von Eckknaggen und einem breiten Windbrett gesäumt. Auffällig ist zudem, dass der Giebel das Rähm (obere waagerechte Abschluss der Fachwerkwand) des Halbwalms miteinbezieht. Diese Konstruktionsweise lässt sich in Rheinland-Pfalz eher selten ausmachen.
