Wohn- und Gasthaus „Historische Weinwirtschaft“ Kirchstraße 20 in Oberwesel

(Anne Gasper, Universität Koblenz-Landau, 2016)

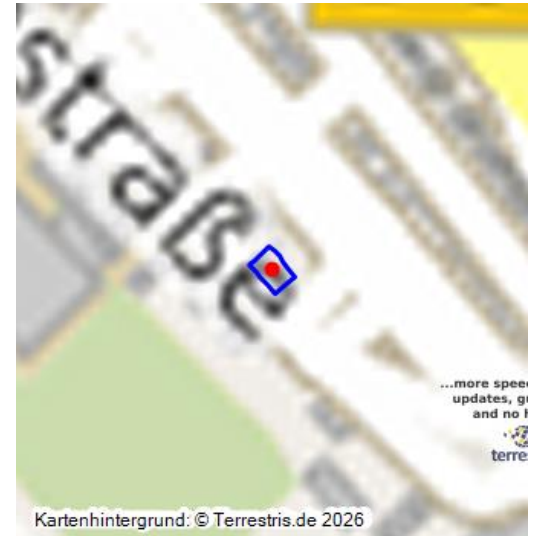
Kirchstraße 18 und 20 in Oberwesel (2016, Nr. 18 links, rechts davon Nr. 20). Im ehemaligen Kanonikerhaus befindet sich heute eine historische Weinwirtschaft.
Fotograf/Urheber: Anne Gasper

Das giebelständige (Giebel und Fassade sind in einer Flucht bzw. der Giebel ist zur Straße gebaut) Fachwerkgebäude, welches an das Gebäude der [Kirchstraße 18](#) angrenzt und zu der Weinwirtschaft gehört, scheint ein Vorreiter des Stils der Renaissance gewesen zu sein.

Auffällig ist, dass an der Westfassade des Gebäudes (Kirchstraße) die Bruchsteine im Erdgeschoss verputzt wurden. Das Erdgeschoss verfügt über zwei rechteckige Fenster mit Ummantelung sowie über eine Rechtecktür mit barockem Türblatt aus Eiche und einem Oberlicht. Darüber schließt sich das Obergeschoss, welches auf Balkenknöpfen auskragt, sowie der Giebel mit Fachwerk an. Hier findet Weichholz – wahrscheinlich Fichte – Verwendung. Die Ständer (stehendes aber nicht eingespanntes Holz einer Fachwerkwand, welches auf Schwellen, Sockeln oder dem Fundament angebracht wird) mit kurzen Streben an den Ecken, die direkt auf der Schwelle stehen, zeigen sich ohne Unterbrechung durch den Giebel bis zum Schwebegiebel durch. Die Ständer werden durch gezapfte und enggestellte Riegel miteinander verbunden. Der Schwebegiebel wird von Eckknaggen und einem breiten Windbrett gesäumt. Auffällig ist zudem, dass der Giebel das Rähm (obere waagerechte Abschluss der Fachwerkwand) des Halbwalms miteinbezieht. Diese Konstruktionsweise lässt sich in Rheinland-Pfalz eher selten ausmachen.
