Wohn- und Gasthaus „Historische Weinwirtschaft“ Kirchstraße 20 in Oberwesel

Schlagwörter: **Kellerei (Betrieb), Fachwerkbauweise**

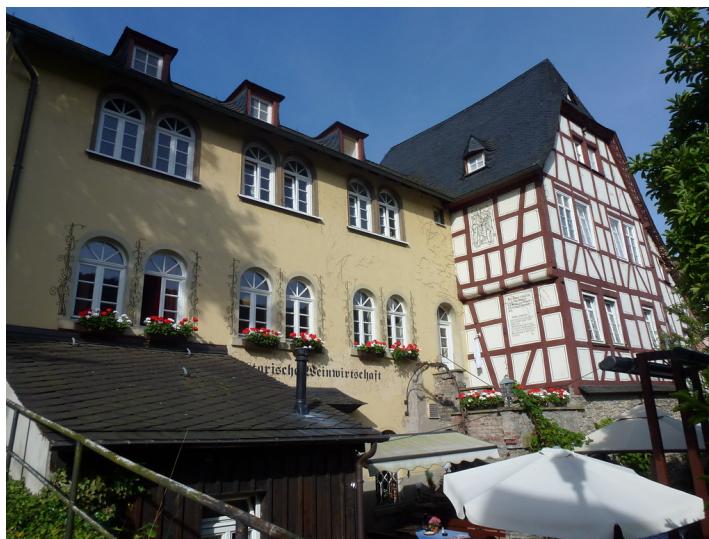
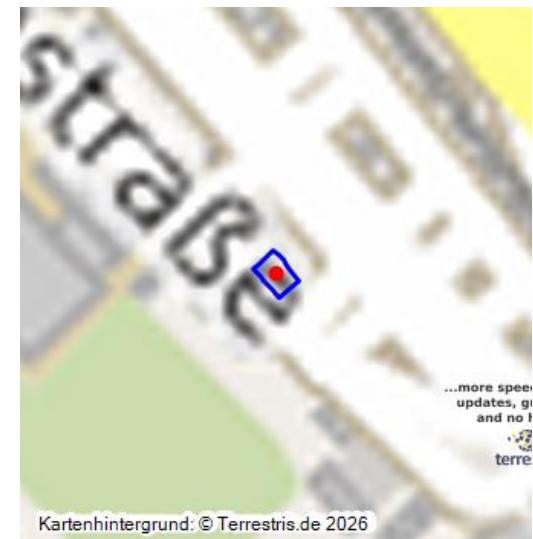
Kirchstraße 18 und 20 in Oberwesel (2016, Nr. 18 links, rechts davon Nr. 20). Im ehemaligen Kanonikerhaus befindet sich heute eine historische Weinwirtschaft.
Fotograf/Urheber: Anne Gasper

Auffällig ist, dass an der Westfassade des Gebäudes (Kirchstraße) die Bruchsteine im Erdgeschoss verputzt wurden. Das Erdgeschoss verfügt über zwei rechteckige Fenster mit Ummantelung sowie über eine Rechtecktür mit barockem Türblatt aus Eiche und einem Oberlicht. Darüber schließt sich das Obergeschoss, welches auf Balkenköpfen auskragt, sowie der Giebel mit Fachwerk an. Hier findet Weichholz – wahrscheinlich Fichte – Verwendung. Die Ständer (stehendes aber nicht eingespanntes Holz einer Fachwerkwand, welches auf Schwellen, Sockeln oder dem Fundament angebracht wird) mit kurzen Streben an den Ecken, die direkt auf der Schwelle stehen, zeigen sich ohne Unterbrechung durch den Giebel bis zum Schwebegiebel durch. Die Ständer werden durch gezapfte und enggestellte Riegel miteinander verbunden. Der Schwebegiebel wird von Eckknaggen und einem breiten Windbrett gesäumt. Auffällig ist zudem, dass der Giebel das Rähm (obere waagerechte Abschluss der Fachwerkwand) des Halbwalms miteinbezieht. Diese Konstruktionsweise lässt sich in Rheinland-Pfalz eher selten ausmachen.

Von der Liebfrauenstraße aus betrachtet, gliedert sich die Ostfassade des Fachwerkhauses in drei Geschosse. Dies findet in der abschüssigen Hanglage des Geländes Begründung. Bei der Ostfassade fällt auf, dass im Vergleich zur Westfassade die Bruchsteine anstehen und nicht verputzt wurden. Über dem Erdgeschoss aus Bruchstein lassen sich zwei Fachwerkgeschosse ausmachen. An der Südfassade treten die Knöpfe der Querbalken hervor. An eben dieser Stelle lässt sich somit, wie auch an der
