# Kreuzgang der Liebfrauenkirche Oberwesel

## Kreuzgang um Vikarie

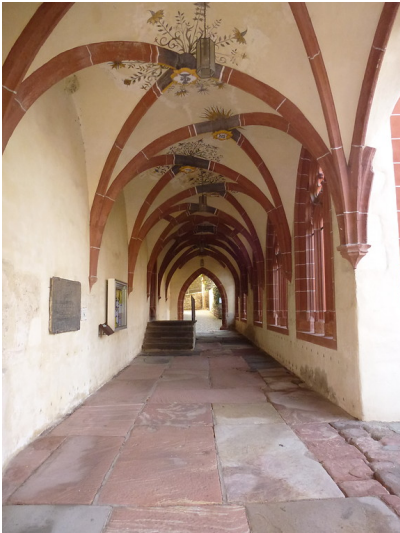
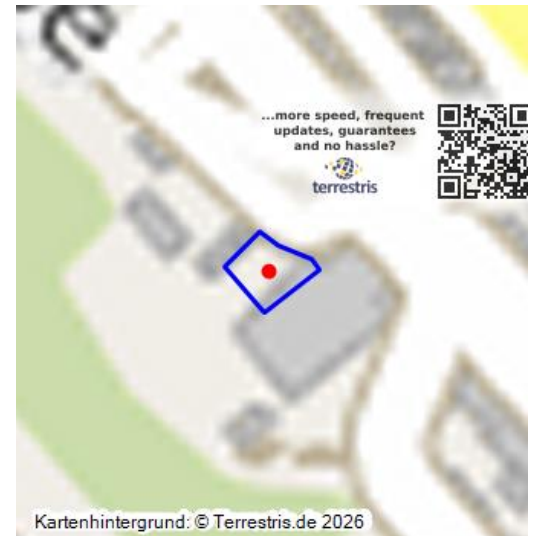
Kreuzgang der Liebfrauenkirche in Oberwesel (2016): Heute ist lediglich noch der Südflügel des quadratischen Kreuzgangs erhalten.  
Fotograf/Urheber: Anne Gasper

Vermutlich hatten die entlang der Länge der Kirche ausgerichteten Flügel (im Norden und Süden) je 10 Joche, wohingegen der Ost- und Westflügel jeweils nur über 5 Joche verfügten. Alle Joche weisen an der Hofseite Streberpfeiler auf. An der zum Hof gerichteten Seite lassen sich dreibahnige Spitzbogenfenster ausmachen.

Primäres Baumaterial des Kreuzgangs war der Sandstein. Über dem Kreuzgang lässt sich ein kunstvolles mehrstrahliges Kreuzrippengewölbe ausmachen, welches sich aus einer Mischung aus Dreistrahl, Kreuzrippengewölbe und Netzgewölbe ergibt. Die nachträgliche Konstruktion des Gewölbes führt dazu, dass das Pultdach höher angesetzt werden musste und somit den unteren Teil des Seitenschiffensters überschneidet.
