# Kreuzgang der Liebfrauenkirche Oberwesel

## Kreuzgang um Vikarie

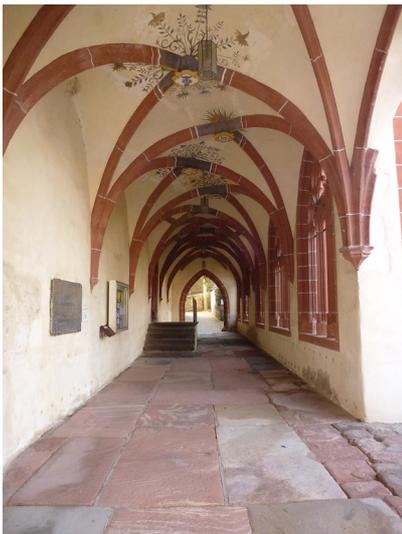
Kreuzgang der Liebfrauenkirche in Oberwesel (2016): Heute ist lediglich noch der Südflügel des quadratischen Kreuzgangs erhalten.  
Fotograf/Urheber: Anne Gasper

Heute ist vom dem im ersten Viertel des 15. Jahrhunderts (um 1430) entstanden Kreuzgang nur noch eine Seite, die als nördlicher Kirchenzugang dient, erhalten. Von der nördlichen Kirchenwand aus gehen hier sieben Joche ab, die den heute noch erhaltenen ca. 4 Meter breiten Kreuzgang bilden. Von dem Kreuzgang aus gelangen die Besucher über das Nordportal in die Liebfrauenkirche. Die Türschwelle liegt einen Meter oberhalb des Bodens des Kreuzgangs, sodass ein fünfstufiger, von zwei Seiten begehbarer Treppenzugang notwendig ist.

Primäres Baumaterial des Kreuzgangs war der Sandstein. Über dem Kreuzgang lässt sich ein kunstvolles mehrstrahliges Kreuzrippengewölbe ausmachen, welches sich aus einer Mischung aus Dreistrahl, Kreuzrippengewölbe und Netzgewölbe ergibt. Die nachträgliche Konstruktion des Gewölbes führt dazu, dass das Pultdach höher angesetzt werden musste und somit den unteren Teil des Seitenschiffensters überschneidet.

Kirche genutzt wurden. Der Südflügel des Kreuzgangs bleibt wie der Nordflügel und Teile des Ostflügels erhalten. Zwischen 1842 und 1845 wurde der Südflügel umgebaut und bildete den nördlichen Zugang zur Liebfrauenkirche. Heute ist lediglich noch der Südflügel des quadratischen Kreuzgangs erhalten.
