# Klosterkirche Minoritenkloster Oberwesel

## Klosterkirche Heilig Kreuz

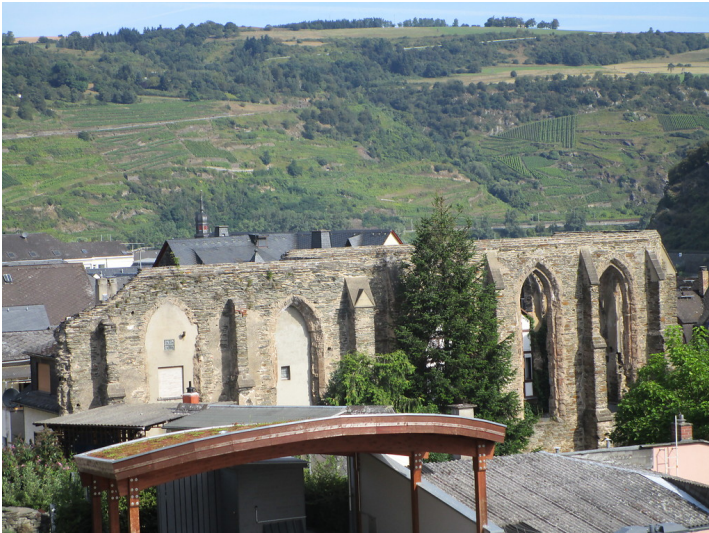
Klosterkirche Minoritenkloster Oberwesel (2016)  
Fotograf/Urheber: Kira Bublies

Die zweischiffige, asymmetrische, ost-west-ausgerichtete Kirche besitzt bzw. besaß einen weit vorragenden Chor und ein verkürztes Seitenschiff mit Kreuzrippengewölbe. Das Mittel- und Seitenschiff bestand aus fünf Jochen. Das Seitenschiff war schmaler. Der Chor ragte um drei Joche über das Seitenschiff hinaus. Ursprünglich wies das Mittelschiff eine Länge von 46 Metern und eine Breite von 7,8 Metern auf, wohingegen das Seitenschiff eine Länge von 25,4 Metern und Breite von 6 Metern aufwies. Die Mauerdicke variiert zwischen 0,8 und 1,7 Metern. Sowohl Haupt- und Seitenschiff als auch der Chor waren gleich hoch und sind zum Teil heute noch in der Originalhöhe erkennbar. Die gotischen Spitzbogenfenster sind alle im oberen Mauerbereich, welcher eine geringere Mauerstärke aufweist, in einer Flucht eingelassen.

Heute ist die Kirche als Ruine erhalten und durch Führungen zu besichtigen. Lediglich die Außenmauern mit den Gewölbeanfängen auf den Konsolen sind erhalten. 2003 / 2004 wurden aufwändige Sanierungsmaßnahmen an der Kirche durchgeführt, die den weiteren Erhalt gewährleisten.

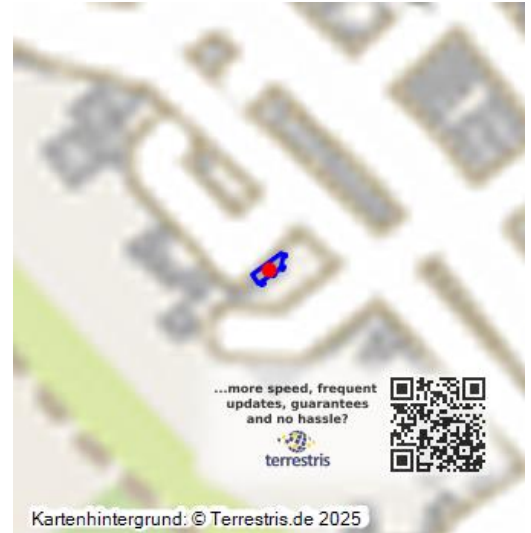
Mit dem Bau der Klosterkirche Heilig Kreuz wurde um 1280 begonnen. Somit handelt es sich um den ältesten Sakralbau der Stadt und um einen der ältesten frühgotischen Kirchenbauten in Deutschland.

Es ist anzunehmen, dass die Kirche in zwei Bauphasen entstand, wie die Gewände (Ausschrägung ins Mauerwerk) des Chors und Seitenschiffs sowie die Pultdachabschlüsse des Chors und des östlichen Seitenschiffes vermuten lassen. Dabei sind der Chor sowie zwei oder drei Achsen der nördlichen Wand auf die erste Bauphase zu datieren. Bereits kurz danach, gegen Ende des 13. Jahrhunderts wurde mit dem Bau des zweiteiligen Langhauses begonnen. Dieser dauerte möglicherweise bis 1325 an. Aus Demut gab es keinen Kirchturm, sondern nur einen Dachreiter für die Glocke.

Das Baumaterial war Schieferbruchstein, der sowohl innen als auch außen verputzt wurde. Gerade im Chorgestühl sind noch große Teile des Putzes sichtbar. Im Pfälzischen Erbfolgekrieg 1689 erlitt das Kloster erneut starke Beschädigungen und es mussten ein neues Dach und Gewölbe gebaut werden. Nachträgliche Verbesserungen wurden wohl im 17. / 18. Jahrhundert mit Backstein vorgenommen.
