Klosterkirche Minoritenkloster Oberwesel

Klosterkirche Heilig Kreuz

(Kira Bublies, Universität Koblenz-Landau, 2016)

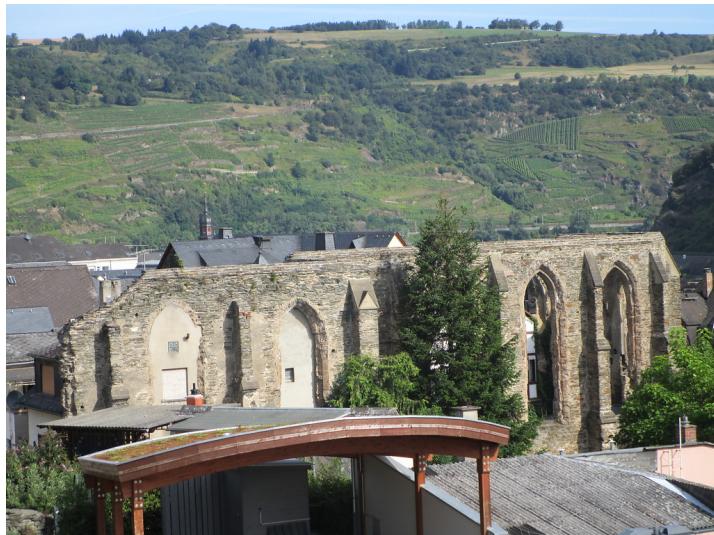
Klosterkirche Minoritenkloster Oberwesel (2016)
Fotograf/Urheber: Kira Bublies

Die zweischiffige, asymmetrische, ost-west-ausgerichtete Kirche besitzt bzw. besaß einen weit vorragenden Chor und ein verkürztes Seitenschiff mit Kreuzrippengewölbe. Das Mittel- und Seitenschiff bestand aus fünf Jochen. Das Seitenschiff war schmäler. Der Chor ragte um drei Joche über das Seitenschiff hinaus. Ursprünglich wies das Mittelschiff eine Länge von 46 Metern und eine Breite von 7,8 Metern auf, wohingegen das Seitenschiffe eine Länge von 25,4 Metern und Breite von 6 Metern aufwies. Die Mauerdicke variiert zwischen 0,8 und 1,7 Metern. Sowohl Haupt- und Seitenschiff als auch der Chor waren gleich hoch und sind zum Teil heute noch in der Originalhöhe erkennbar. Die gotischen Spitzbogenfenster sind alle im oberen Mauerbereich, welcher eine geringere Mauerstärke aufweist, in einer Flucht eingelassen.

Das Baumaterial war Schieferbruchstein, der sowohl innen als auch außen verputzt wurde. Gerade im Chorgestühl sind noch große Teile des Putzes sichtbar. Im Pfälzischen Erbfolgekrieg 1689 erlitt das Kloster erneut starke Beschädigungen und es mussten ein neues Dach und Gewölbe gebaut werden. Nachträgliche Verbesserungen wurden wohl im 17. / 18. Jahrhundert mit Backstein vorgenommen.

Heute ist die Kirche als Ruine erhalten und durch Führungen zu besichtigen. Lediglich die Außenmauern mit den Gewölbeanfängen auf den Konsolen sind erhalten. 2003 / 2004 wurden aufwändige Sanierungsmaßnahmen an der Kirche durchgeführt, die den weiteren Erhalt gewährleisten.
