Ruine Karlsburg bei Seibersbach

Schlagwörter: Ruine, Jagdschloss, Burg

Gemeinde(n): Seibersbach Kreis(e): Bad Kreuznach Bundesland: Rheinland-Pfalz

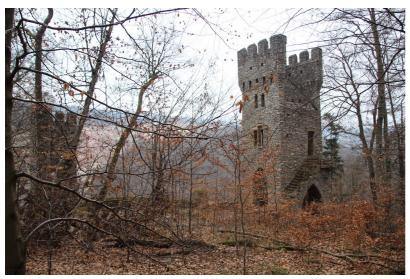
Vermutlich bestand der Burgkomplex einst aus mehreren Gebäuden; heute ist nur noch der quadratische Aussichtsturm der Burg erhalten, sonst finden sich nur zerfallene Mauern. Der Turm besitzt eine Höhe von acht bis zehn Metern. In dem Turm existieren noch Treppenreste und die historische, zerfallene Holzdecke zum ersten Geschoss. Einige Meter entfernt liegen Überreste einer Mauer und weitere Turmreste.

Der Gebäudekomplex ist von zunehmendem Baumbewuchs geprägt, ein Freischneiden der Ruine erfolgte zuletzt vor langer Zeit. Der Weg zur Ruine ist steil und ebenfalls stark bewachsen, was den Zugang erschwert. Die Ruine, wie auch der Weg dorthin, werden heutzutage nicht mehr gepflegt, wodurch der weitere Verfall des Gebäudes zu erwarten ist.

Seit einiger Zeit ist die Ruine durch Zäune abgegrenzt und das Betreten nicht mehr möglich. Die marode Baustruktur und die zusammengefallenen Gebäudereste machen ein Betreten lebensgefährlich, sodass neben dem Bauwerk auch seine Besucher geschützt werden müssen.
