Füllenbacherhof bei Seibersbach

Fachsicht(en): Landeskunde, Architekturgeschichte, Kulturlandschaftspflege

Gemeinde(n): Seibersbach

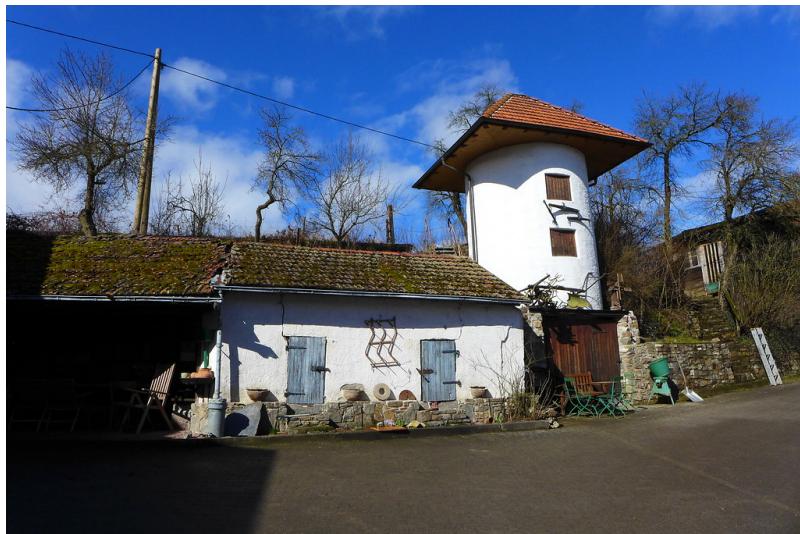
Altes Silo und alter Schweinestall des Füllenbacherhofes bei Seibersbach (2017)
Fotograf/Urheber: Vivien Behrens

Der kleine Turm, der sich rechts der Einfahrt zum Füllenbacherhof befindet, wurde erst 1965 erbaut und diente zu diesem Zeitpunkt als Futtersilo. Es wurden Stahlträger und Bruchsteinmauern hochgezogen und von außen verputzt. Aufgrund der schwierigen Handhabung als Silo, dient er heute nur noch als Abstellraum. Links des Turmes befindet sich ein weiteres Gebäude, welches früher als Schweinestall genutzt wurde und bereits seit 1850 auf der Preußischen Uraufnahme zu sehen ist. Daran schließt sich noch eine kleine Sitznische an. Rechts des Turmes steht ein kleines Holzhaus, das bis 1928 als Bienenhaus diente. In diesem Jahr wurde die Bienenzucht aufgegeben, da alle Bienen erfroren.
