Füllenbacherhof bei Seibersbach

Schlagwörter: Hof (Landwirtschaft), Landwirtschaftsbetrieb

Fachsicht(en): Landeskunde, Architekturgeschichte, Kulturlandschaftspflege

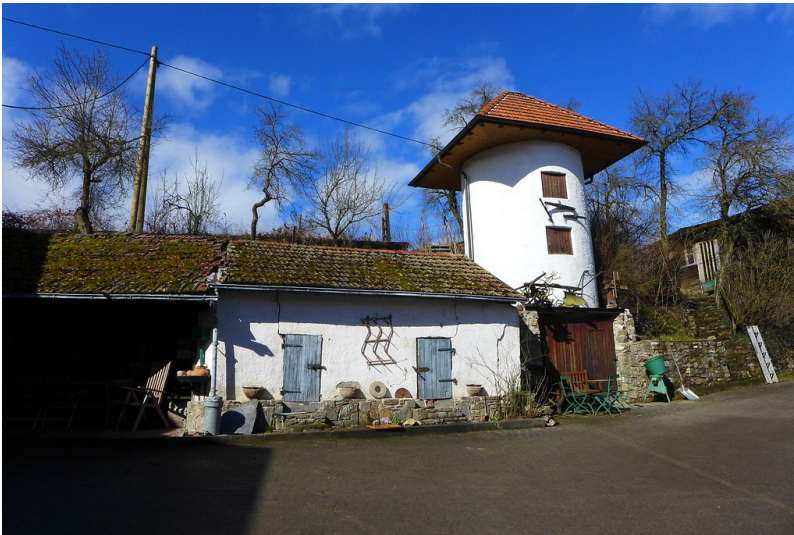
Altes Silo und alter Schweinestall des Füllenbacherhofes bei Seibersbach (2017)
Fotograf/Urheber: Vivien Behrens

Abschließend befindet sich neben der Werkstatt ein Stall. Auch dieser muss nach dem Jahre 1878 erbaut worden sein, da er noch nicht auf historischen Karten vorzufinden ist. Er ist durch Backsteinmauern gekennzeichnet und wurde bis zuletzt als Kuhstall genutzt. Im Jahre 1956 wurde direkt an dieses Gebäude anschließend ein kleiner Schweinestall erbaut, sodass man direkten Zugang zum Kuhstall hatte und dies die Arbeit erleichterte. Die alte Holzdecke im Kuhstall wurde 1965 abgerissen und durch eine neue ersetzt. Heutzutage werden beide Ställe nur noch dann genutzt, wenn ein Tier für die Schlachtung abgeholt werden soll. Denn an den alten Schweinestall schließt sich ein neuer Kuhstall an, welcher durch seine Offenheit und einfachere Handhabung für die Fütterung und Strohzufuhr eine erheblichere Entlastung darstellt.

Der kleine Turm, der sich rechts der Einfahrt zum Füllenbacherhof befindet, wurde erst 1965 erbaut und diente zu diesem Zeitpunkt als Futtersilo. Es wurden Stahlträger und Bruchsteinmauern hochgezogen und von außen verputzt. Aufgrund der schwierigen Handhabung als Silo, dient er heute nur noch als Abstellraum. Links des Turmes befindet sich ein weiteres Gebäude, welches früher als Schweinestall genutzt wurde und bereits seit 1850 auf der Preußischen Uraufnahme zu sehen ist. Daran schließt sich noch eine kleine Sitznische an. Rechts des Turmes steht ein kleines Holzhaus, das bis 1928 als Bienenhaus diente. In diesem Jahr wurde die Bienenzucht aufgegeben, da alle Bienen erfroren.
