# Füllenbacherhof bei Seibersbach

Fachsicht(en): Landeskunde, Architekturgeschichte, Kulturlandschaftspflege

Gemeinde(n): Seibersbach

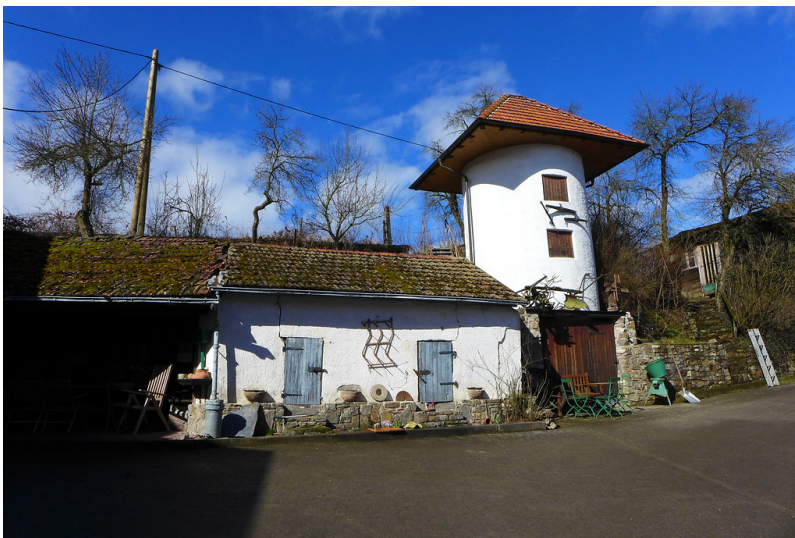
Altes Silo und alter Schweinestall des Füllenbacherhofes bei Seibersbach (2017)  
Fotograf/Urheber: Vivien Behrens

Abschließend befindet sich neben der Werkstatt ein Stall. Auch dieser muss nach dem Jahre 1878 erbaut worden sein, da er noch nicht auf historischen Karten vorzufinden ist. Er ist durch Backsteinmauern gekennzeichnet und wurde bis zuletzt als Kuhstall genutzt. Im Jahre 1956 wurde direkt an dieses Gebäude anschließend ein kleiner Schweinestall erbaut, sodass man direkten Zugang zum Kuhstall hatte und dies die Arbeit erleichterte. Die alte Holzdecke im Kuhstall wurde 1965 abgerissen und durch eine neue ersetzt. Heutzutage werden beide Ställe nur noch dann genutzt, wenn ein Tier für die Schlachtung abgeholt werden soll. Denn an den alten Schweinestall schließt sich ein neuer Kuhstall an, welcher durch seine Offenheit und einfachere Handhabung für die Fütterung und Strohzufuhr eine erheblichere Entlastung darstellt.

Der kleine Turm, der sich rechts der Einfahrt zum Füllenbacherhof befindet, wurde erst 1965 erbaut und diente zu diesem Zeitpunkt als Futtersilo. Es wurden Stahlträger und Bruchsteinmauern hochgezogen und von außen verputzt. Aufgrund der schwierigen Handhabung als Silo, dient er heute nur noch als Abstellraum. Links des Turmes befindet sich ein weiteres Gebäude, welches früher als Schweinestall genutzt wurde und bereits seit 1850 auf der Preußischen Uraufnahme zu sehen ist. Daran schließt sich noch eine kleine Sitznische an. Rechts des Turmes steht ein kleines Holzhaus, das bis 1928 als Bienenhaus diente. In diesem Jahr wurde die Bienenzucht aufgegeben, da alle Bienen erfroren.
