Fachwerkbauernhof Hammerstraat 21 in Herkenbosch

Fachsicht(en): Kulturlandschaftspflege

Gemeinde(n): Roerdalen

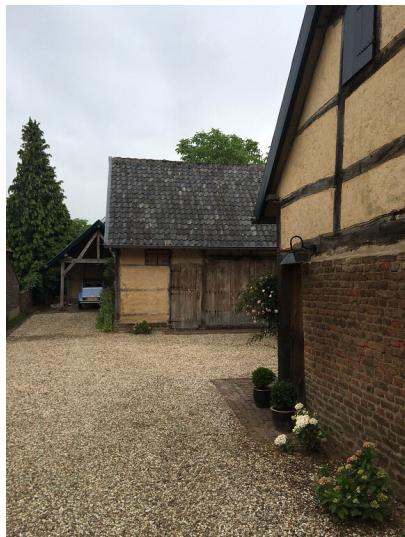
Historisches Fachwerkgebäude mit Lehmgefachung in Herkenbosch (2016)
Fotograf/Urheber: Dr. Martin Sorg

Das Fachwerk besteht aus Eichenholzbalken, die zu einem stabilen Gerüst zusammengesteckt worden sind. Die Eichenbalken sind unbehandelt und die Gefache nicht gestrichen. Die Fächer bzw. die „Gefache“ zwischen den Holzbalken wurden entweder mit Backsteinen oder Weidenholzgeflechten ausgefüllt und anschließend mit Lehm verputzt.
