## Fachwerkbauernhof Hammerstraat 21 in Herkenbosch

Schlagwörter: Hof (Landwirtschaft), Fachwerkgebäude

Gemeinde(n): Roerdalen

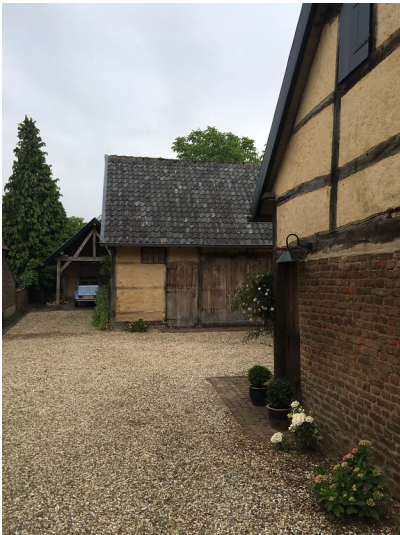
Historisches Fachwerkgebäude mit Lehmgefachung in Herkenbosch (2016)  
Fotograf/Urheber: Dr. Martin Sorg

Das Fachwerk besteht aus Eichenholzbalken, die zu einem stabilen Gerüst zusammengesteckt worden sind. Die Eichenbalken sind unbehandelt und die Gefache nicht gestrichen. Die Fächer bzw. die „Gefache“ zwischen den Holzbalken wurden entweder mit Backsteinen oder Weidenholzgeflechten ausgefüllt und anschließend mit Lehm verputzt.
