Fachwerkbauernhof Hammerstraat 21 in Herkenbosch

Straße / Hausnummer: Hammerstraat 21

Ort: NL-6042 Roerdalen - Herkenbosch

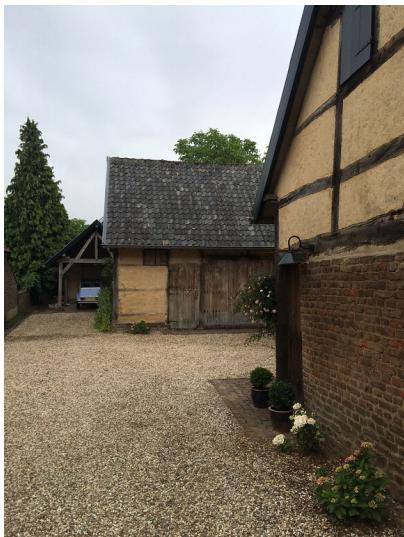
Historisches Fachwerkgebäude mit Lehmgefachung in Herkenbosch (2016)
Fotograf/Urheber: Dr. Martin Sorg

Das Fachwerk besteht aus Eichenholzbalken, die zu einem stabilen Gerüst zusammengesteckt worden sind. Die Eichenbalken sind unbehandelt und die Gefache nicht gestrichen. Die Fächer bzw. die „Gefache“ zwischen den Holzbalken wurden entweder mit Backsteinen oder Weidenholzgeflechten ausgefüllt und anschließend mit Lehm verputzt.
