Bildstock Müller in Alsterweiler

Bildstock „Auf den Heldwiesen“

Gemeinde(n): Maikammer

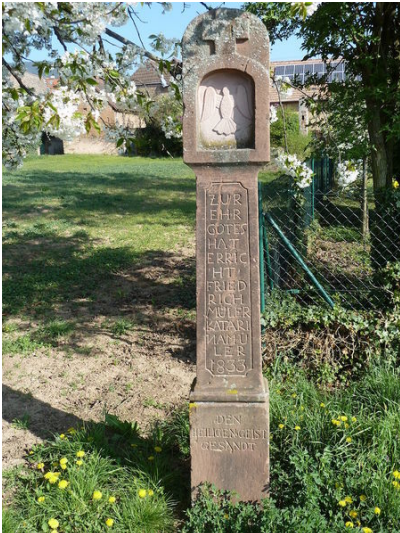
Der Bildstock Müller (1833) im Kapellenweg in Alsterweiler (Aufnahme 2017).
Fotograf/Urheber: Matthias C.S. Dreyer

Südlich der Hauptstraße am Rande des Ortsteils Alsterweiler steht der Bildstock, der von Johann Friedrich Müller (*29.06.1767, †25.01.1844), Schuhmacher und Winzer und seiner Ehefrau Johanna Katharina geborene Lorenz (*05.08.1767, †12.02.1843) im Jahre 1833 errichtet worden ist. Der Bildstock ragt 2,30 Meter in die Höhe. Er besteht aus einer Grundplatte, einem Sockel, einer Standsäule und einem tabernakelartigen Aufsatz. Der Bildstock ist aus einem einzigen Stück Sandstein geschlagen.

Richard Wittmer schreibt dazu: „Die Spitze wieder mit dem IHS im ausgehauenen Kreuz. In der Kopfnische ist eine Taube als Symbol des Heiligen Geistes ausgearbeitet. Im Sockel ist eingehauen: DEN HEILIGEN GEIST GESANDT.“ (Wittmer 2000, S. 170). Dort wird auch erwähnt: „1974 war in der Nische ein Marienbild mit dem Spruch: Sei getreu bis in den Tod so will ich Dir die Krone des Lebens geben.“ Wittmer bezieht sich dabei auf Quellen aus dem katholischen Pfarrarchiv in Maikammer.

Der Bildstock trägt eine Inschrift. Sie verweist auf die Erbauer: *ZUR EHR GOTTES HAT ERR1CHT FRIEDRICH MULER KATARINA MULER 1833.*
