## Heiligenhäuschen in der Parkanlage des Klosters Sankt Bernardin

Gemeinde(n): Sonsbeck

St. Bernardin ist ein ehemaliges, denkmalgeschütztes Kloster, das seit 1993 zur Caritas Wohn- und Werkstätten Niederrhein gGmbH (CWWN) gehört. Als Wohnanlage für Menschen mit Behinderungen bietet St. Bernardin heute ein Heim für rund 130 Erwachsene.

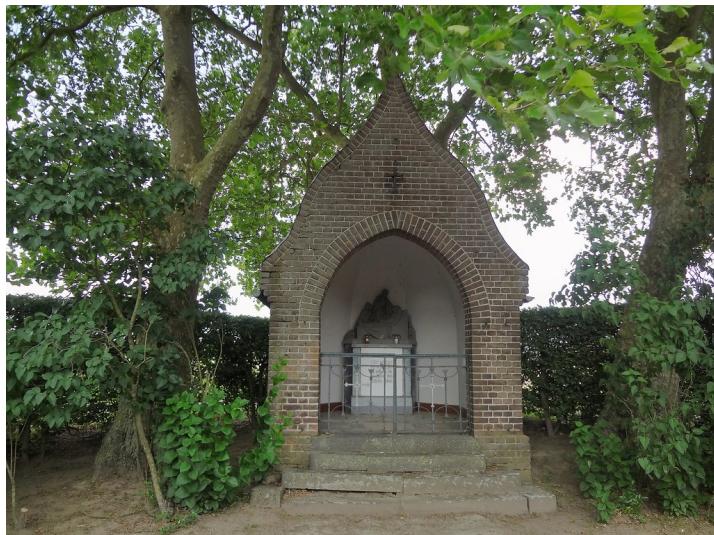
Heiligenhäuschen in der Parkanlage von St. Bernardin (2017)  
Fotograf/Urheber: Helga M. Kaczmarek

Zur öffentlich zugänglichen Parkanlage des ehemaligen Klosters St. Bernardin gehört eine kleine Backsteinkapelle aus den 1920er Jahren. Das hübsche, offen gestaltete Heiligenhäuschen mit geschweiftem Giebel liegt in der nördlichen Ecke der Parkanlage nahe des Schwimmbads. Im Inneren befindet sich ein Altar, auf dem eine Steinplastik Jesus und Maria am Sterbebett eines alten Mannes zeigt. Vorne ist der Altar mit der Inschrift „*Sei getreu bis in den Tod, so will ich dir die Krone des Lebens geben*“ verziert.

Erwähnenswert sind auch der dekorative, zum Teil ornamental gestaltete Kachelboden, zwei kleine alte Spitzfenster mit bleiverglastem Buntglas sowie das schmiedeeiserne Dekorgitter, das den Altarraum abtrennt. Alle Elemente scheinen noch die Originalelemente aus den 1920er Jahren sein, befinden sich aber in einem sehr ungepflegten bis maroden Zustand. Das Gittertor und die Fenster zeigen deutliche Schadspuren (Rost, ein defektes Glas). Die zum Teil gehobenen Stufen vor der Kapelle sowie der allgemein schlechte Pflegezustand des gesamten Innenraumes lassen das Heiligenhäuschen insgesamt etwas verwaist wirken.

Um das sakrale Kleinod auf Dauer zu erhalten und sein optisches und kulturhistorisches Potenzial in neuem Glanz erstrahlen zu lassen, wären eine gründliche Renovierung und - wo notwendig - eine fachgerechte Restaurierung wünschenswert und erforderlich.
