Bildstock im oberen Dürkheimer Dergemer

Gemeinde(n): Maikammer

Bundesland: Rheinland-Pfalz

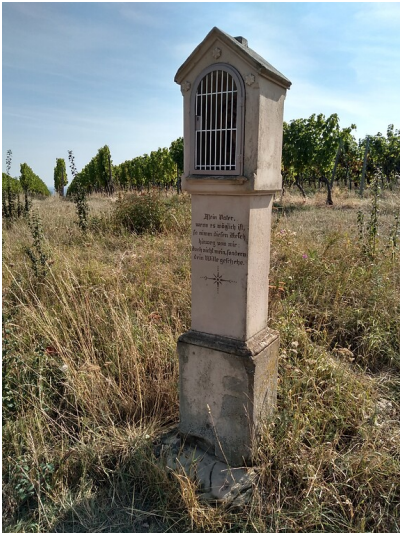
Bildstock "im oberen Dürkheimer" in Maikammer (2020).
Fotograf/Urheber: Matthias C.S. Dreyer

Der aus gelbem Sandstein gefertigte Andachtsbildstock steht in der Gewanne *im oberen Dürkheimer* in der Ortsgemeinde Maikammer und wurde im Jahr 1880 errichtet. Der Bildstock besteht aus drei Teilen, dem Sockel, einer Stele und dem tabernakelartigen Aufsatz.

Der tabernakelartige Aufsatz, der einer romanischen Fensterform nachempfunden ist (mit einem eingelassenen Rahmen), zeigt im Giebel drei weiße Rosetten. In der Nische befindet sich ein von der Maikammer Künstlerin Björg Megerle getöpftes Bild *Jesus am Ölberg*. Bis im Jahr 1975 war in der Nische Jesus am Ölberg kniend neben einem Felsen zu sehen. Auf diesem stand ein Kelch, von dem aber nur noch das Fußstück vorhanden war (Katholisches Pfarrarchiv 1975). Das heutige Bild ist dieser Darstellung nachempfunden. Zu sehen sind Jesus in langem Gewand am Ölberg kniend, auf einen Kelch gestützt vor einem Ölbaum.

Im Mittelteil des Bildstocks ist in gotischer Schrift eingemeißelt:

*„Mein Vater, / wenn es möglich ist / so nimm diesen Kelch / hinweg von mir /
doch nicht mein, sondern / dein Wille geschehe“*

Darunter befindet sich eine aus Sandstein herausgearbeitete Rosette.
