Bildstock im oberen Grund

Fachsicht(en): Kulturlandschaftspflege

Gemeinde(n): Maikammer

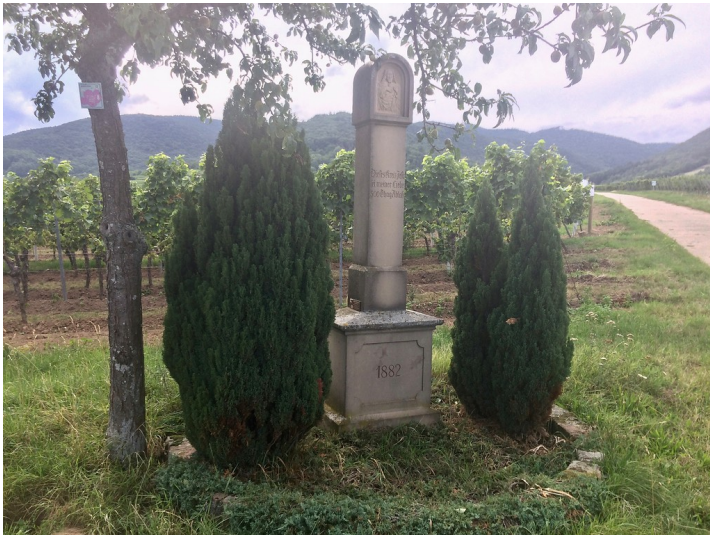
Ansicht des Bildstocks in der Gewanne "im oberen Grund" in Maikammer (2017).
Fotograf/Urheber: Anne-Sophie Holderle

Der aus gelbem Sandstein gefertigte Bildstock steht in der Gewanne *im oberen Grund* in der Ortsgemeinde Maikammer. Er besteht aus drei Elementen. Auf einem massiven Sockel erhebt sich eine zweiteilige Stele, die von einem tabernakelartigen Aufsatz abgeschlossen wird. Der Bildstock trägt die Jahreszahl 1882 und wurde von der Familie Kühn aus [Alsterweiler](#) aus Dankbarkeit für eine Wiedergenesung nach schwerer Krankheit errichtet. Er ist eine typische Betsäule zur Verrichtung der Andacht. Allerdings handelt es sich um einen fast exakten Nachbau. Der ursprüngliche stark verwitterte Bildstock steht nun in der Hauptstraße Nr.25. Der Nachbau wurde von der Familie Albert und Doris Orth finanziert.

In der Kopfnische befindet sich ein steinernes Christusbild. Auf der Stele ist in gotischer Schrift zu lesen:
„Dieses Kreiz Jesu / sei meine Liebe / 300 Thag Ablaß“

Auf der Sockelkartusche des Tischsockels ist die Jahreszahl 1882 eingemeißelt. Der kleine Platz um den Bildstock ist von zwei Zypressen umrahmt und in Sandstein eingefasst.
