## Bildstock im oberen Grund

Gemeinde(n): Maikammer

Bundesland: Rheinland-Pfalz

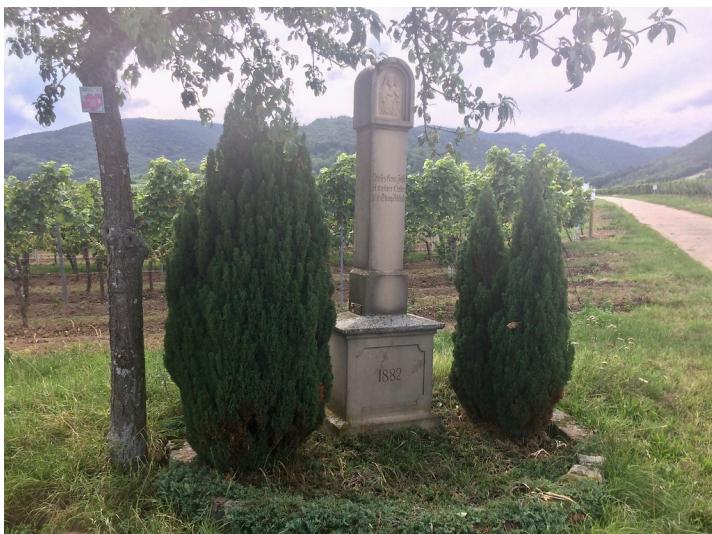
Ansicht des Bildstocks in der Gewanne "im oberen Grund" in Maikammer (2017).  
Fotograf/Urheber: Anne-Sophie Holderle

Der aus gelbem Sandstein gefertigte Bildstock steht in der Gewanne *im oberen Grund* in der Ortsgemeinde Maikammer. Er besteht aus drei Elementen. Auf einem massiven Sockel erhebt sich eine zweiteilige Stele, die von einem tabernakelartigen Aufsatz abgeschlossen wird. Der Bildstock trägt die Jahreszahl 1882 und wurde von der Familie Kühn aus [Alsterweiler](#) aus Dankbarkeit für eine Wiedergenesung nach schwerer Krankheit errichtet. Er ist eine typische Betsäule zur Verrichtung der Andacht. Allerdings handelt es sich um einen fast exakten Nachbau. Der ursprüngliche stark verwitterte Bildstock steht nun in der Hauptstraße Nr.25. Der Nachbau wurde von der Familie Albert und Doris Orth finanziert.

In der Kopfnische befindet sich ein steinernes Christusbild. Auf der Stele ist in gotischer Schrift zu lesen:  
„Dieses Kreiz Jesu / sei meine Liebe / 300 Thag Ablaß“

Auf der Sockelkartusche des Tischsockels ist die Jahreszahl 1882 eingemeißelt. Der kleine Platz um den Bildstock ist von zwei Zypressen umrahmt und in Sandstein eingefäßt.
