## Bildstock im oberen Grund

Gemeinde(n): Maikammer

Kreis(e): Südliche Weinstraße

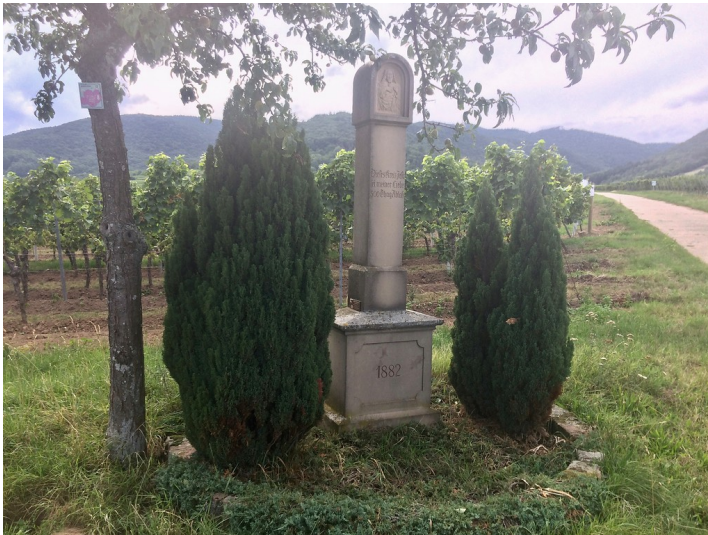
Ansicht des Bildstocks in der Gewanne "im oberen Grund" in Maikammer (2017).  
Fotograf/Urheber: Anne-Sophie Holderle

Der aus gelbem Sandstein gefertigte Bildstock steht in der Gewanne *im oberen Grund* in der Ortsgemeinde Maikammer. Er besteht aus drei Elementen. Auf einem massiven Sockel erhebt sich eine zweiteilige Stele, die von einem tabernakelartigen Aufsatz abgeschlossen wird. Der Bildstock trägt die Jahreszahl 1882 und wurde von der Familie Kühn aus [Alsterweiler](#) aus Dankbarkeit für eine Wiedergenesung nach schwerer Krankheit errichtet. Er ist eine typische Betsäule zur Verrichtung der Andacht. Allerdings handelt es sich um einen fast exakten Nachbau. Der ursprüngliche stark verwitterte Bildstock steht nun in der Hauptstraße Nr.25. Der Nachbau wurde von der Familie Albert und Doris Orth finanziert.

In der Kopfnische befindet sich ein steinernes Christusbild. Auf der Stele ist in gotischer Schrift zu lesen:  
*„Dieses Kreiz Jesu / sei meine Liebe / 300 Thag Ablaß“*

Auf der Sockelkartusche des Tischsockels ist die Jahreszahl 1882 eingemeißelt. Der kleine Platz um den Bildstock ist von zwei Zypressen umrahmt und in Sandstein eingefasst.
