Bildstock im Heiligenberg

Schlagwörter: [Bildstock \(Bauwerk\)](#), [Gedenksäule](#)

Gemeinde(n): Maikammer

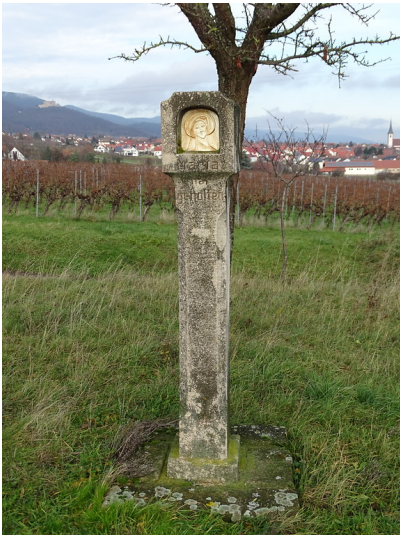
Bildstock im Heiligenberg (2019)
Fotograf/Urheber: Matthias C.S. Dreyer

Der 1,70 Meter hohe Terrazzo-Bildstock steht in der Gewanne *im Heiligenberg* in der Ortsgemeinde Maikammer. Er wurde von Berta Müller (* 08. April 1898; † 01. April 1988) aus Dankbarkeit für die Rückkehr ihres Sohnes aus dem Zweiten Weltkrieg im Jahre 1947 errichtet. Der Bildstock steht auf einer massiven, im Boden eingelassenen, Sandsteinplatte. Darüber erhebt sich eine schlanke Stele. Sie ist an den Seiten gekehlt und mündet in einen fensterartigen Abschluss. Der gesamte Bildstock ist aus einem einzigen Stein geschlagen.

In der Kopfnische befindet sich eine Marienbüste in Seitenansicht. Darunter ist zu lesen:

Im unteren Teil der Stele ist die Jahreszahl 1947 eingemeißelt. Der Bildstock wurde vom Steinmetzbetrieb Münch in Kirrweiler gefertigt.
