## Bildstock im Heiligenberg

Gemeinde(n): Maikammer

Kreis(e): Südliche Weinstraße

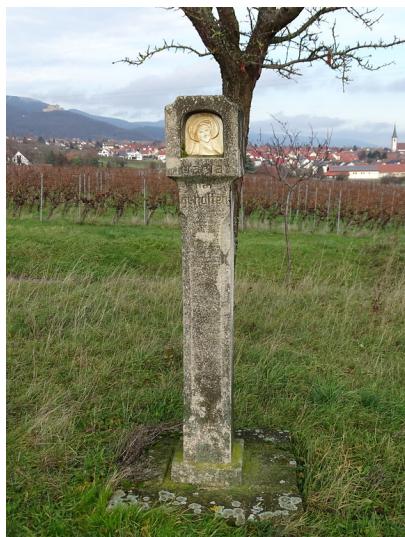
Bildstock im Heiligenberg (2019)  
Fotograf/Urheber: Matthias C.S. Dreyer

Der 1,70 Meter hohe Terrazzo-Bildstock steht in der Gewanne *im Heiligenberg* in der Ortsgemeinde Maikammer. Er wurde von Berta Müller (\* 08. April 1898; † 01. April 1988) aus Dankbarkeit für die Rückkehr ihres Sohnes aus dem Zweiten Weltkrieg im Jahre 1947 errichtet. Der Bildstock steht auf einer massiven, im Boden eingelassenen, Sandsteinplatte. Darüber erhebt sich eine schlanke Stele. Sie ist an den Seiten gekehlt und mündet in einen fensterartigen Abschluss. Der gesamte Bildstock ist aus einem einzigen Stein geschlagen.

In der Kopfrische befindet sich eine Marienbüste in Seitenansicht. Darunter ist zu lesen:

Im unteren Teil der Stele ist die Jahreszahl 1947 eingemeißelt. Der Bildstock wurde vom Steinmetzbetrieb Münch in Kirrweiler gefertigt.
