Bildstock in der oberen Sau

Schlagwörter: Bildstock (Bauwerk), Gedenksäule, Kulturdenkmal, Sandstein

Gemeinde(n): Maikammer

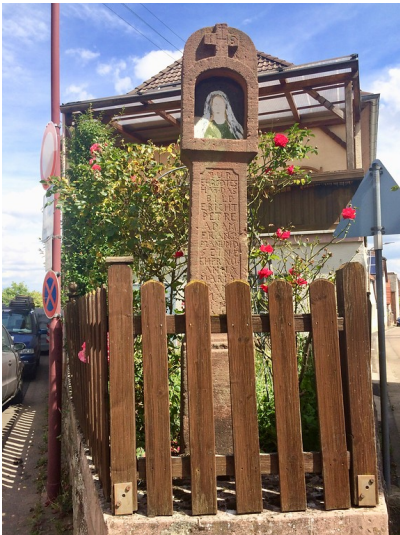
Gesamtansicht des Bildstocks in der oberen Sau in Maikammer (2017).
Fotograf/Urheber: Anne-Sophie Holderle

Der aus rotem Sandstein gefertigte Bildstock steht in der Ortslage *in der oberen Sau* (Ecke Friedhofstraße / Kredenburgerstraße) in der Ortsgemeinde Maikammer. Er wurde 1820 von dem Winzer Peter Adam Franckman (* 14. August 1782; † 30. Juni 1854) und seiner Ehefrau Anna Maria geborene Schlosser errichtet.

Der Bildstock ist aus einem Sandsteinblock gehauen. Er zeigt drei Abschnitte, einen Sockel, eine Stele und einen tabernakelartigen Aufsatz. In dieses Kopfteil ist ein Kreuz mit dem Monogramm IHS in der Mitte eingehauen. Es ist die Abkürzung für den Namen Jesu. In lateinisch: *Jesus hominum salvator* = Jesus, Erlöser der Menschen. Die darunter liegende Nische ist mit Ölfarbe ausgemalt und zeigt ein Brustbild der Muttergottes Maria.
