## Bildstock in der oberen Sau

Gemeinde(n): Maikammer

(Anne-Sophie Holderle, Struktur- und Genehmigungsdirektion Süd, 2017)

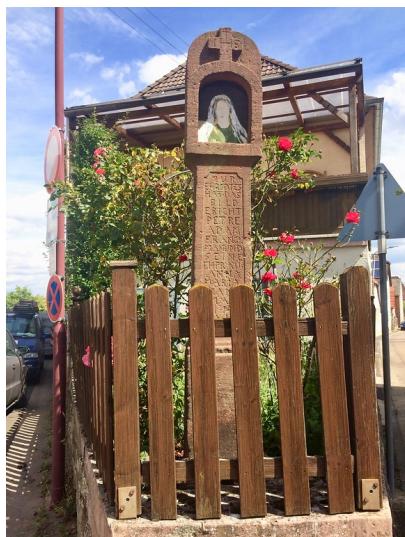
Gesamtansicht des Bildstocks in der oberen Sau in Maikammer (2017).  
Fotograf/Urheber: Anne-Sophie Holderle

Der aus rotem Sandstein gefertigte Bildstock steht in der Ortslage *in der oberen Sau* (Ecke Friedhofstraße / Kredenburgstraße) in der Ortsgemeinde Maikammer. Er wurde 1820 von dem Winzer Peter Adam Franckman (\* 14. August 1782; † 30. Juni 1854) und seiner Ehefrau Anna Maria geborene Schlosser errichtet.

Der Bildstock ist aus einem Sandsteinblock gehauen. Er zeigt drei Abschnitte, einen Sockel, eine Stele und einen tabernakelartigen Aufsatz. In dieses Kopfteil ist ein Kreuz mit dem Monogramm IHS in der Mitte eingehauen. Es ist die Abkürzung für den Namen Jesu. In lateinisch: iesus hominum salvator = Jesus, Erlöser der Menschen. Die darunter liegende Nische ist mit Ölfarbe ausgemalt und zeigt ein Brustbild der Muttergottes Maria.
