## Bildstock in der oberen Sau

Schlagwörter: **Bildstock (Bauwerk)**, **Gedenksäule**, **Kulturdenkmal**, **Sandstein**

Gemeinde(n): Maikammer

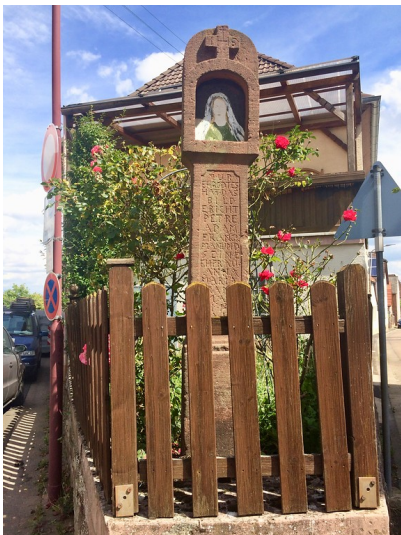
Gesamtansicht des Bildstocks in der oberen Sau in Maikammer (2017).  
Fotograf/Urheber: Anne-Sophie Holderle

Der Bildstock ist aus einem Sandsteinblock gehauen. Er zeigt drei Abschnitte, einen Sockel, eine Stele und einen tabernakelartigen Aufsatz. In dieses Kopfteil ist ein Kreuz mit dem Monogramm IHS in der Mitte eingehauen. Es ist die Abkürzung für den Namen Jesu. In lateinisch: Iesus hominum salvator = Jesus, Erlöser der Menschen. Die darunter liegende Nische ist mit Ölfarbe ausgemalt und zeigt ein Brustbild der Muttergottes Maria.
