Nordwall des Danewerks

Fachsicht(en): Archäologie, Denkmalpflege

Gemeinde(n): Dannewerk, Schleswig

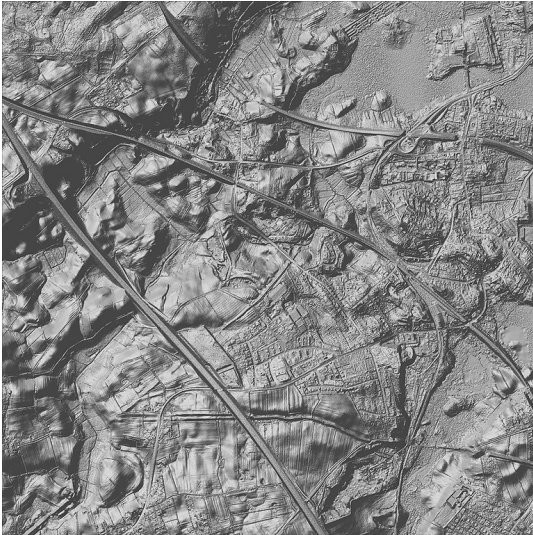
Digitales Geländemodell (DGM) des Nordwalls des Danewerks
Fotograf/Urheber: GeoBasis DE/LVermGeo SH

Der Nordwall verläuft zunächst gut erkennbar geradlinig nach Nordosten, ist dann aber nahezu abgetragen und wird von der Autobahntrasse der A 7 durchschnitten. Anschließend findet das Bodendenkmal als kräftig erhaltener, knickartiger Wall seine Fortsetzung und winkelt leicht nach Norden ab, um schließlich einen Hang hinab zu einer Einkerbung des Geländes zu führen. Der Abschluss zur nordöstlich angrenzenden Niederung ist nicht mehr erhalten, da das Gelände stark überprägt ist.
