## Verbindungswall des Danewerks

Gemeinde(n): Busdorf, Dannewerk, Schleswig

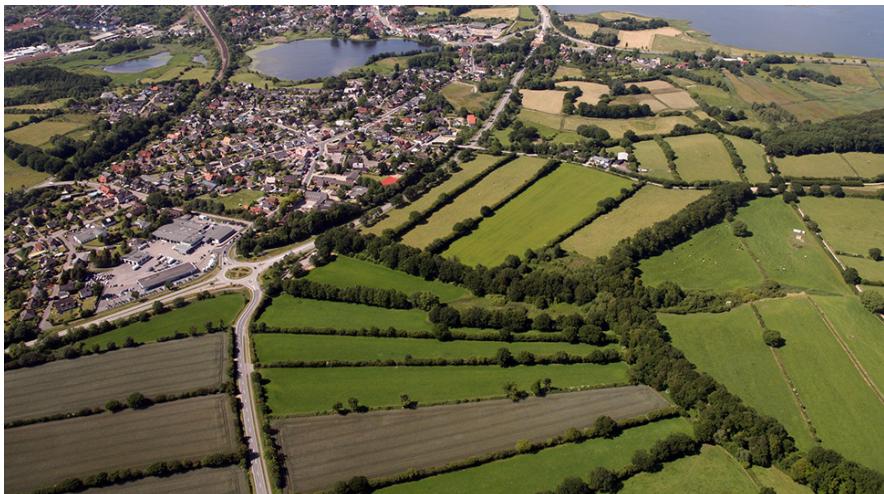
Luftbildaufnahme des Verbindungswalls des Danewerks mit Blick Richtung Norden (2009)  
Fotograf/Urheber: Linda Herrmannsen

Der Verbindungswall erstreckt sich vom Ansatzpunkt des Nordwalls am Dannewerker See im Westen bis zum Scheitelpunkt des Halbkreiswalles von Haithabu im Osten. Er verläuft zunächst gut sichtbar gradlinig vom Halbkreiswall bis zum Busdorfer Tal in der Ortslage Busdorf. Dieses eiszeitliche Tal mit steil abfallenden Hängen bildete ein natürliches Hindernis und unterbricht den Wall an dieser Stelle. Das Tal wurde vermutlich durch einen Damm überquert. Oberhalb des gegenüberliegenden Hangs beginnt der Wall erneut und verläuft bis zur heutigen Autobahn A 7, wo er endet. Daran schließen zwei gestaffelt hintereinander liegende Wälle

Der Wallkörper des Verbindungswallwerks erreicht eine Höhe von 5 bis 6 Meter bei einer Breite von 13 Meter und wies der gängigen Rekonstruktion zufolge eine Brustwehr auf der Wallkrone auf. Die Anlage des Verbindungswalls wurde später verstärkt und mit einem Graben versehen. Im Zuge des Deutsch-Dänischen Kriegs 1864 wurde er durch dänische Schanzarbeiten an mehreren Stellen stark verändert und erhöht. Die Schanzen sind heute alle abgetragen und nicht mehr erkennbar.
