Verbindungswall des Danewerks

Gemeinde(n): Busdorf , Dannewerk , Schleswig

Kreis(e): Schleswig-Flensburg

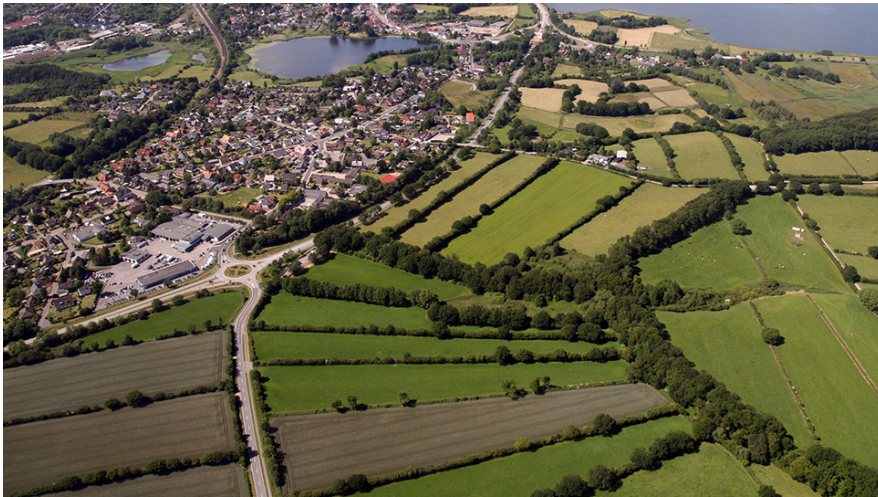
Luftbildaufnahme des Verbindungswalls des Danewerks mit Blick Richtung Norden (2009)
Fotograf/Urheber: Linda Herrmannsen

Der Verbindungswall erstreckt sich vom Ansatzpunkt des Nordwalls am Dannewerker See im Westen bis zum Scheitelpunkt des Halbkreiswalles von Haithabu im Osten. Er verläuft zunächst gut sichtbar gradlinig vom Halbkreiswall bis zum Busdorfer Tal in der Ortslage Busdorf. Dieses eiszeitliche Tal mit steil abfallenden Hängen bildete ein natürliches Hindernis und unterbricht den Wall an dieser Stelle. Das Tal wurde vermutlich durch einen Damm überquert. Oberhalb des gegenüberliegenden Hangs beginnt der Wall erneut und verläuft bis zur heutigen Autobahn A 7, wo er endet. Daran schließen zwei gestaffelt hintereinander liegende Wälle

Der Wallkörper des Verbindungswallwerks erreicht eine Höhe von 5 bis 6 Meter bei einer Breite von 13 Meter und wies der gängigen Rekonstruktion zufolge eine Brustwehr auf der Wallkrone auf. Die Anlage des Verbindungswalls wurde später verstärkt und mit einem Graben versehen. Im Zuge des Deutsch-Dänischen Kriegs 1864 wurde er durch dänische Schanzarbeiten an mehreren Stellen stark verändert und erhöht. Die Schanzen sind heute alle abgetragen und nicht mehr erkennbar.
