Verbindungswall des Danewerks

Gemeinde(n): [Busdorf](#), [Dannewerk](#), [Schleswig](#)

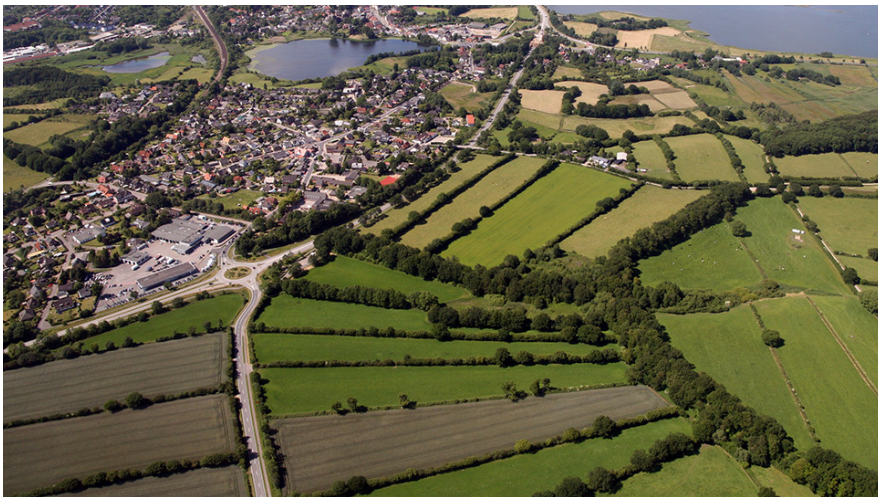
Luftbildaufnahme des Verbindungswalls des Danewerks mit Blick Richtung Norden (2009)
Fotograf/Urheber: Linda Herrmannsen

Der Verbindungswall erstreckt sich vom Ansatzpunkt des Nordwalls am Dannecker See im Westen bis zum Scheitelpunkt des Halbkreiswalles von Haithabu im Osten. Er verläuft zunächst gut sichtbar gradlinig vom Halbkreiswall bis zum Busdorfer Tal in der Ortslage Busdorf. Dieses eiszeitliche Tal mit steil abfallenden Hängen bildete ein natürliches Hindernis und unterbricht den Wall an dieser Stelle. Das Tal wurde vermutlich durch einen Damm überquert. Oberhalb des gegenüberliegenden Hangs beginnt der Wall erneut und verläuft bis zur heutigen Autobahn A 7, wo er endet. Daran schließen zwei gestaffelt hintereinander liegende Wälle

Der Wallkörper des Verbindungswallwerks erreicht eine Höhe von 5 bis 6 Meter bei einer Breite von 13 Meter und wies der gängigen Rekonstruktion zufolge eine Brustwehr auf der Wallkrone auf. Die Anlage des Verbindungswalls wurde später verstärkt und mit einem Graben versehen. Im Zuge des Deutsch-Dänischen Kriegs 1864 wurde er durch dänische Schanzarbeiten an mehreren Stellen stark verändert und erhöht. Die Schanzen sind heute alle abgetragen und nicht mehr erkennbar.
