Verbindungswall des Danewerks

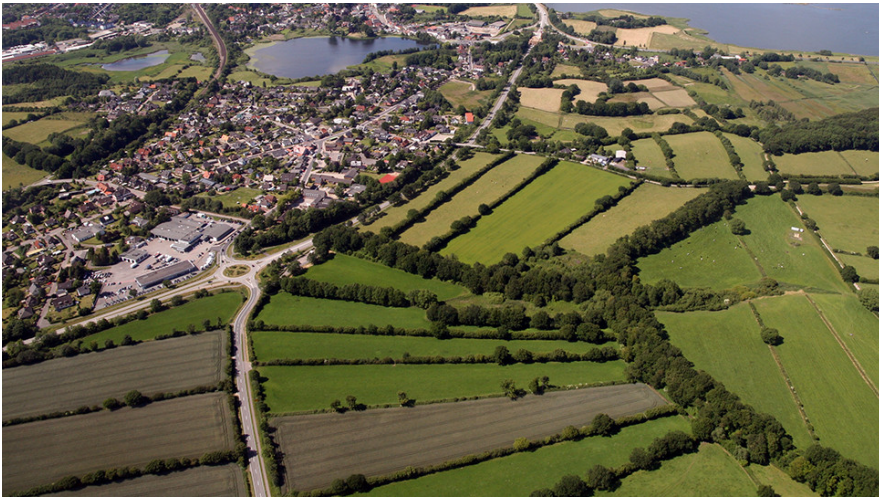
Luftbildaufnahme des Verbindungswalls des Danewerks mit Blick Richtung Norden (2009)
Fotograf/Urheber: Linda Herrmannsen

Der Verbindungswall erstreckt sich vom Ansatzpunkt des Nordwalls am Dannecker See im Westen bis zum Scheitelpunkt des Halbkreiswalles von Haithabu im Osten. Er verläuft zunächst gut sichtbar gradlinig vom Halbkreiswall bis zum Busdorfer Tal in der Ortslage Busdorf. Dieses eiszeitliche Tal mit steil abfallenden Hängen bildete ein natürliches Hindernis und unterbricht den Wall an dieser Stelle. Das Tal wurde vermutlich durch einen Damm überquert. Oberhalb des gegenüberliegenden Hangs beginnt der Wall erneut und verläuft bis zur heutigen Autobahn A 7, wo er endet. Daran schließen zwei gestaffelt hintereinander liegende Wälle

Der Wallkörper des Verbindungswallwerks erreicht eine Höhe von 5 bis 6 Meter bei einer Breite von 13 Meter und wies der gängigen Rekonstruktion zufolge eine Brustwehr auf der Wallkrone auf. Die Anlage des Verbindungswalls wurde später verstärkt und mit einem Graben versehen. Im Zuge des Deutsch-Dänischen Kriegs 1864 wurde er durch dänische Schanzarbeiten an mehreren Stellen stark verändert und erhöht. Die Schanzen sind heute alle abgetragen und nicht mehr erkennbar.
