Verbindungswall des Danewerks

Schlagwörter: Grenzbefestigung, Abschnittsbefestigung, Erdwerk (Archäologie), Wallanlage, Kulturdenkmal, Bodendenkmal

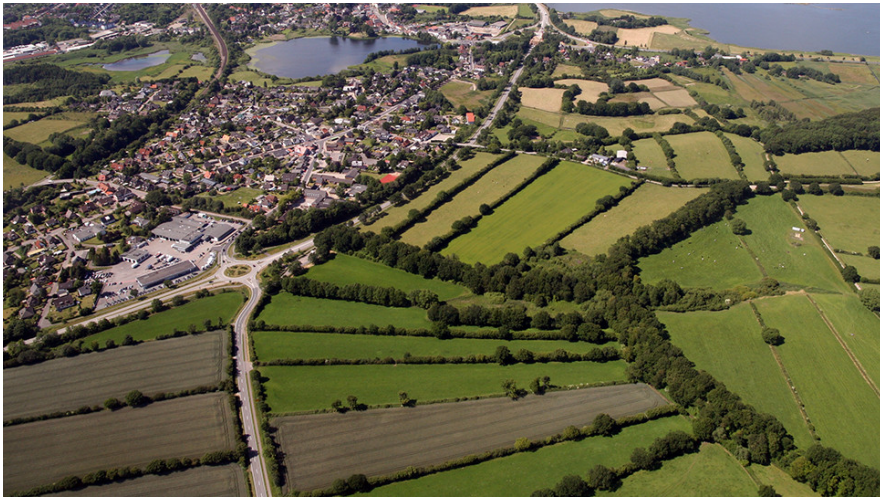
Luftbildaufnahme des Verbindungswalls des Danewerks mit Blick Richtung Norden (2009)
Fotograf/Urheber: Linda Herrmannsen

Der Verbindungswall erstreckt sich vom Ansatzpunkt des Nordwalls am Dannewerker See im Westen bis zum Scheitelpunkt des Halbkreiswalles von Haithabu im Osten. Er verläuft zunächst gut sichtbar gradlinig vom Halbkreiswall bis zum Busdorfer Tal in der Ortslage Busdorf. Dieses eiszeitliche Tal mit steil abfallenden Hängen bildete ein natürliches Hindernis und unterbricht den Wall an dieser Stelle. Das Tal wurde vermutlich durch einen Damm überquert. Oberhalb des gegenüberliegenden Hangs beginnt der Wall erneut und verläuft bis zur heutigen Autobahn A 7, wo er endet. Daran schließen zwei gestaffelt hintereinander liegende Wälle

Der Wallkörper des Verbindungswallwerks erreicht eine Höhe von 5 bis 6 Meter bei einer Breite von 13 Meter und wies der gängigen Rekonstruktion zufolge eine Brustwehr auf der Wallkrone auf. Die Anlage des Verbindungswalls wurde später verstärkt und mit einem Graben versehen. Im Zuge des Deutsch-Dänischen Kriegs 1864 wurde er durch dänische Schanzarbeiten an mehreren Stellen stark verändert und erhöht. Die Schanzen sind heute alle abgetragen und nicht mehr erkennbar.
