Verbindungswall des Danewerks

Gemeinde(n): Busdorf, Dannewerk, Schleswig

Bundesland: Schleswig-Holstein

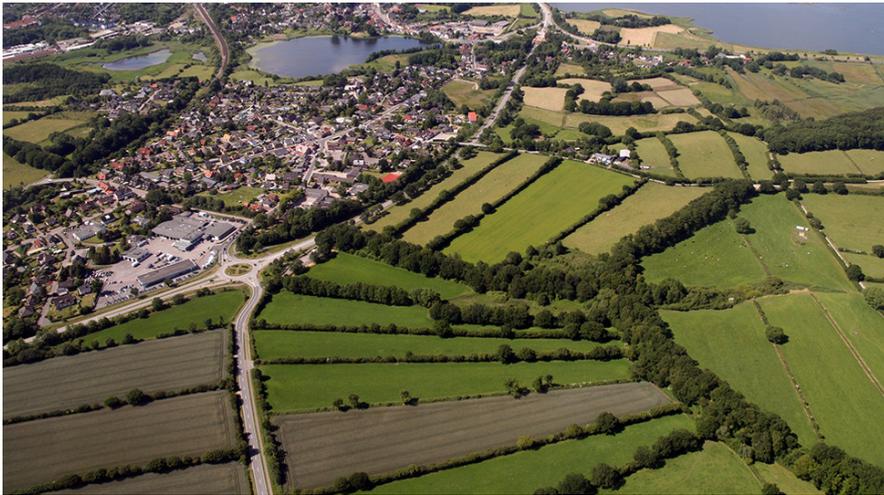
Luftbildaufnahme des Verbindungswalls des Danewerks mit Blick Richtung Norden (2009)
Fotograf/Urheber: Linda Herrmannsen

Der Verbindungswall erstreckt sich vom Ansatzpunkt des Nordwalls am Dannewerker See im Westen bis zum Scheitelpunkt des Halbkreiswalles von Haithabu im Osten. Er verläuft zunächst gut sichtbar gradlinig vom Halbkreiswall bis zum Busdorfer Tal in der Ortslage Busdorf. Dieses eiszeitliche Tal mit steil abfallenden Hängen bildete ein natürliches Hindernis und unterbricht den Wall an dieser Stelle. Das Tal wurde vermutlich durch einen Damm überquert. Oberhalb des gegenüberliegenden Hangs beginnt der Wall erneut und verläuft bis zur heutigen Autobahn A 7, wo er endet. Daran schließen zwei gestaffelt hintereinander liegende Wälle

Der Wallkörper des Verbindungswallwerks erreicht eine Höhe von 5 bis 6 Meter bei einer Breite von 13 Meter und wies der gängigen Rekonstruktion zufolge eine Brustwehr auf der Wallkrone auf. Die Anlage des Verbindungswalls wurde später verstärkt und mit einem Graben versehen. Im Zuge des Deutsch-Dänischen Kriegs 1864 wurde er durch dänische Schanzarbeiten an mehreren Stellen stark verändert und erhöht. Die Schanzen sind heute alle abgetragen und nicht mehr erkennbar.
