Verbindungswall des Danewerks

(Christian Weltecke, Archäologisches Landesamt Schleswig-Holstein, finanziert vom Förderverein des Amtes Haddeby in Zusammenarbeit mit dem Verein für Busdorfer Geschichte, 2017)

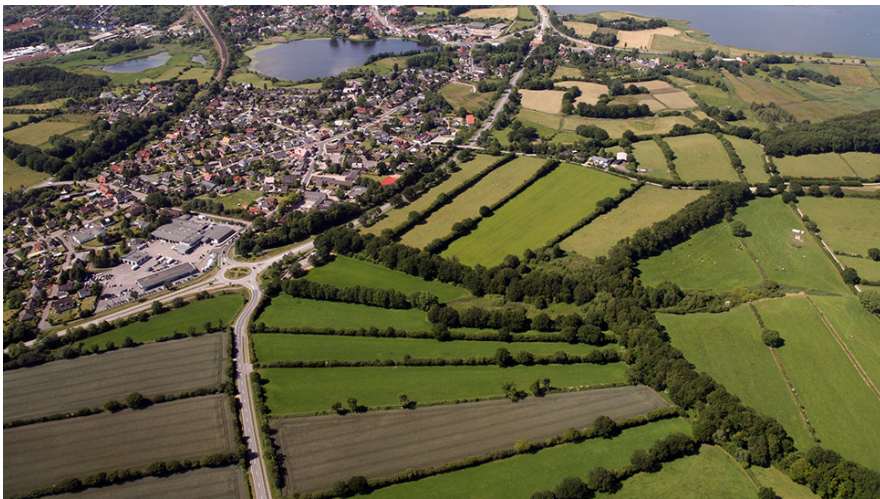
Luftbildaufnahme des Verbindungswalls des Danewerks mit Blick Richtung Norden (2009)
Fotograf/Urheber: Linda Herrmannsen

Der Verbindungswall erstreckt sich vom Ansatzpunkt des Nordwalls am Dannecker See im Westen bis zum Scheitelpunkt des Halbkreiswalles von Haithabu im Osten. Er verläuft zunächst gut sichtbar gradlinig vom Halbkreiswall bis zum Busdorfer Tal in der Ortslage Busdorf. Dieses eiszeitliche Tal mit steil abfallenden Hängen bildete ein natürliches Hindernis und unterbricht den Wall an dieser Stelle. Das Tal wurde vermutlich durch einen Damm überquert. Oberhalb des gegenüberliegenden Hangs beginnt der Wall erneut und verläuft bis zur heutigen Autobahn A 7, wo er endet. Daran schließen zwei gestaffelt hintereinander liegende Wälle

Der Wallkörper des Verbindungswallwerks erreicht eine Höhe von 5 bis 6 Meter bei einer Breite von 13 Meter und wies der gängigen Rekonstruktion zufolge eine Brustwehr auf der Wallkrone auf. Die Anlage des Verbindungswalls wurde später verstärkt und mit einem Graben versehen. Im Zuge des Deutsch-Dänischen Kriegs 1864 wurde er durch dänische Schanzarbeiten an mehreren Stellen stark verändert und erhöht. Die Schanzen sind heute alle abgetragen und nicht mehr erkennbar.
