## Mariä-Schutz-Kapelle auf dem Wetterkreuzberg bei Maikammer

Fachsicht(en): Denkmalpflege, Architekturgeschichte

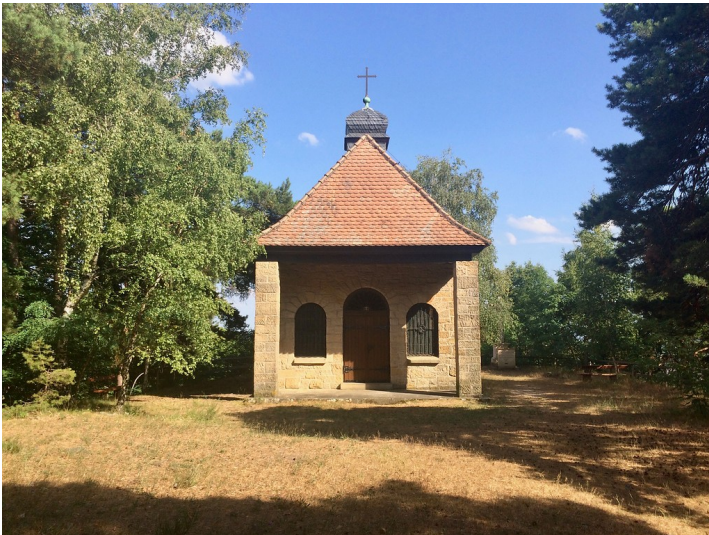
Maria-Schutz-Kapelle auf dem Wetterkreuzberg in Maikammer (2017)  
Fotograf/Urheber: Anne-Sophie Holderle

Die Kapelle ist ein nach Osten ausgerichteter rechteckiger Bau. Er ist aus behauenen gleichmäßigen Quadern aus gelbem Sandstein gefertigt (vermutlich aus dem südlich angrenzenden Steinbruch). Der Eingang der Kapelle ist zurückversetzt, ruht auf zwei massiven quadratischen Säulen und wird vom Dachabschluss überragt. Symmetrisch sind eine Tür und zwei Fenster an der Westfront eingelassen. Die zweiflügelige Pforte wird von einer Glasrosette nach oben abgeschlossen. Das Dach ist mit Biberschwänzen eingedeckt, der nach Osten ausgerichtete Dachreiter mit Schieferplatten eingefasst. Den Turmabschluss bildet ein Kreuz, das auf einer goldenen Kugel eingelassen ist.
