Schmitzhof am Keyenberger Markt

Vierseitige Hofanlage inkl. Wohnhaus mit Tordurchfahrt

Straße / Hausnummer: Keyenberger Markt 11 u. 11a

Ort: 41812 Erkelenz - Keyenberg

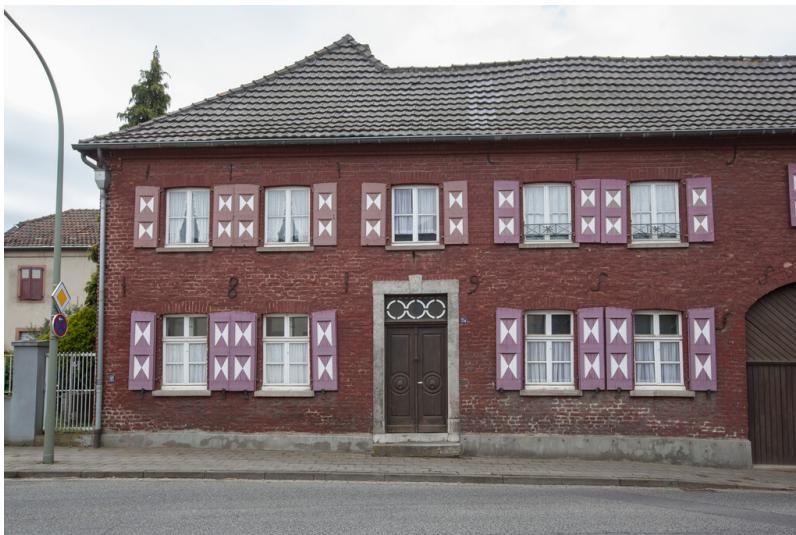
Vierseitige Hofanlage mit Wohnhaus und Tordurchfahrt - Keyenberger Markt 11 und 11a in Erkelenz-Keyenberg (2019)
Fotograf/Urheber: Anja Schmid-Engbrodt

Heute ist die ehemalige große Scheune in Ziegelbauweise nur noch als Ruine erhalten und Teil der Baum- und Gemüsegartenanlage, während sämtliche landwirtschaftliche Nebengebäude umgenutzt sind und der nördliche Flügel eine separate Wohneinheit bildet. Das Wohnhaus selbst steht giebelständig zur Straße, bildet mit einem westlichen Flügel, überbauter Tordurchfahrt und Seitenflügel jedoch eine einheitliche gemauerte Ziegelfassade von 1819. Zu bemerken ist, dass das Obergeschoß mit jüngeren Ziegeln neu aufgemauert wurde. Türrahmung, Fensterbrüstungsbänke und der Schlussstein über der Tordurchfahrt wurden aus Aachener Blaustein gefertigt. Da die unteren Wandbereiche der Nord- und Ost-Ziegelmauer zugesetzte ältere Wandöffnungen aufweisen, kann eventuell auf einen Bestand vor 1819 geschlossen werden.

Der zweigeschossige nördliche Flügel der Nebengebäude ist zur Straße weitgehend – mit Ausnahme von Lüftungsschlitzten – geschlossen und damit gut als ehemaliger Wirtschaftsflügel erkennbar. Hofseitig ist der Ziegelbau für die erweiterte Wohnnutzung beziehungsweise zur Belichtung geöffnet worden. Der westliche Seitenflügel für untergeordnete Nutzungen ist hofseitig als fachwerksichtiger Baukörper errichtet, der am deutlichsten wahrnehmbar Hölzer in Zweitverwendung aufnimmt.
