## Schmitzhof am Keyenberger Markt

Vierseitige Hofanlage inkl. Wohnhaus mit Tordurchfahrt

**Straße / Hausnummer:** Keyenberger Markt 11 u. 11a

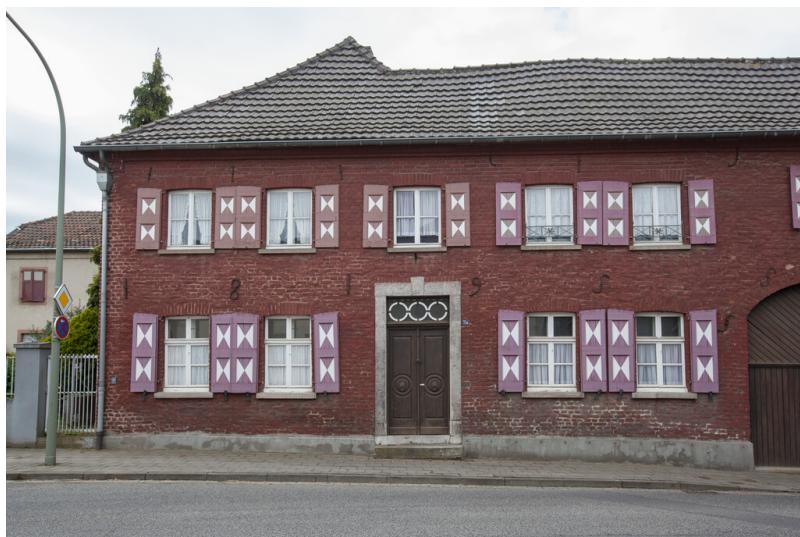
Vierseitige Hofanlage mit Wohnhaus und Tordurchfahrt - Keyenberger Markt 11 und 11a in Erkelenz-Keyenberg (2019)  
Fotograf/Urheber: Anja Schmid-Engbrodt

Heute ist die ehemalige große Scheune in Ziegelbauweise nur noch als Ruine erhalten und Teil der Baum- und Gemüsegartenanlage, während sämtliche landwirtschaftliche Nebengebäude umgenutzt sind und der nördliche Flügel eine separate Wohneinheit bildet. Das Wohnhaus selbst steht giebelständig zur Straße, bildet mit einem westlichen Flügel, überbauter Tordurchfahrt und Seitenflügel jedoch eine einheitliche gemauerte Ziegelfassade von 1819. Zu bemerken ist, dass das Obergeschoss mit jüngeren Ziegeln neu aufgemauert wurde. Türrahmung, Fensterbrüstungsbänke und der Schlussstein über der Tordurchfahrt wurden aus Aachener Blaustein gefertigt. Da die unteren Wandbereiche der Nord- und Ost-Ziegelmauer zugesetzte ältere Wandöffnungen aufweisen, kann eventuell auf einen Bestand vor 1819 geschlossen werden.
