# Schanze 14 des Danewerks

## Die Wiederbefestigung des Danewerks im Deutsch-Dänischen Krieg 1864

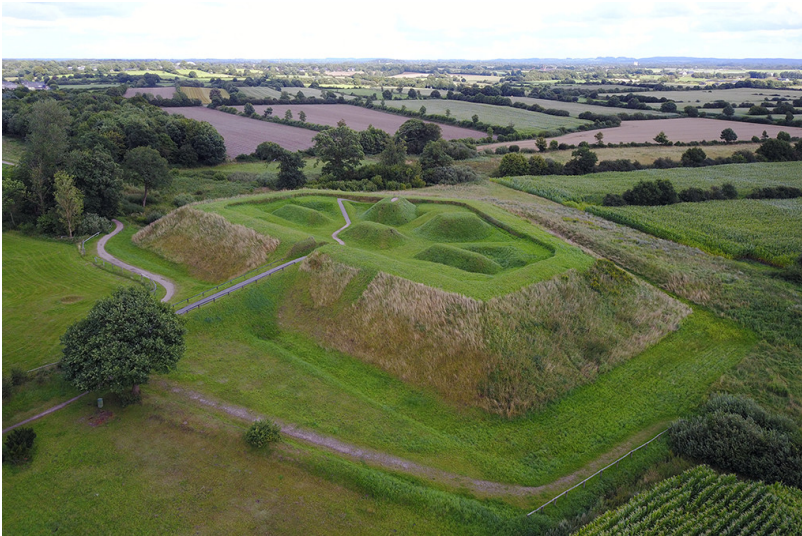
Luftbildaufnahme der rekonstruierten Schanze 14 des Danewerks mit Blick in Richtung Süden (2017)  
Fotograf/Urheber: Linda Hermansen

Die Schanze 14 ist eine rekonstruierte Befestigung aus dem Deutsch-Dänischen Krieg von 1864. Nach der Schleswig-Holsteinischen Erhebung (1848-1850) kam es erneut zu einem Krieg um die nationale Zugehörigkeit des Herzogtums Schleswig. Dafür wurde das Danewerk, vor allem die Wallabschnitte von Haupt- und Krümmwall, als dänische Befestigung mit symbolischer Strahlkraft reaktiviert. Dabei wurden 27 Schanzen ausgebaut. Die Schanzen wurden aus Erdwällen mit festigender Grasnarbe errichtet, da diese im Gegensatz zu Steinmauern bei Beschuss nicht zersplitterten oder in sich zusammenfielen. Sie bieten, ähnlich wie Sandsäcke, Deckung vor Granatsplintern und Querschlägern.

Die Schanze 14 wurde 2001 gemeinsam von dänischen und deutschen Pionieren wieder aufgebaut. Sie ist ein wichtiger Teil der vielschichtigen Geschichte des Danewerks und zugleich gemeinsamer Erinnerungsort für Deutsche und Dänen.
