Schanze 14 des Danewerks

Die Wiederbefestigung des Danewerks im Deutsch-Dänischen Krieg 1864

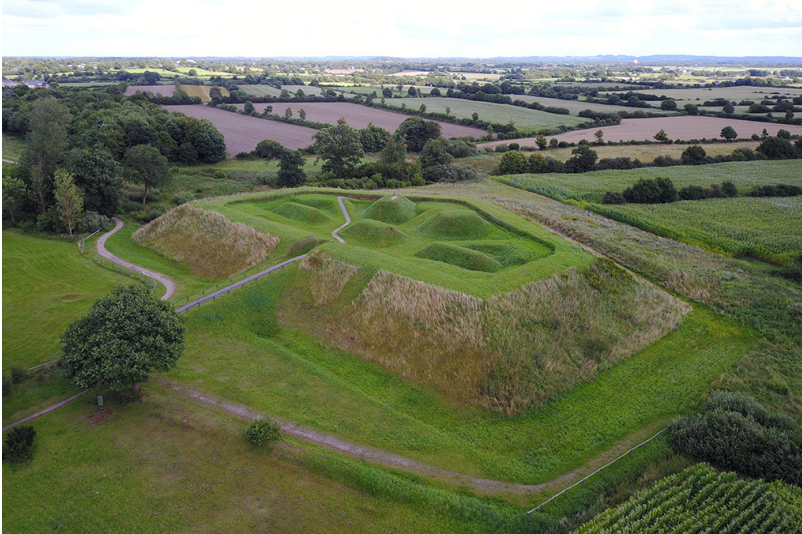
Luftbildaufnahme der rekonstruierten Schanze 14 des Danewerks mit Blick in Richtung Süden (2017)
Fotograf/Urheber: Linda Hermansen

Die Schanze 14 wurde 2001 gemeinsam von dänischen und deutschen Pionieren wieder aufgebaut. Sie ist ein wichtiger Teil der vielschichtigen Geschichte des Danewerks und zugleich gemeinsamer Erinnerungsort für Deutsche und Dänen.
