Schanze 14 des Danewerks

Die Wiederbefestigung des Danewerks im Deutsch-Dänischen Krieg 1864

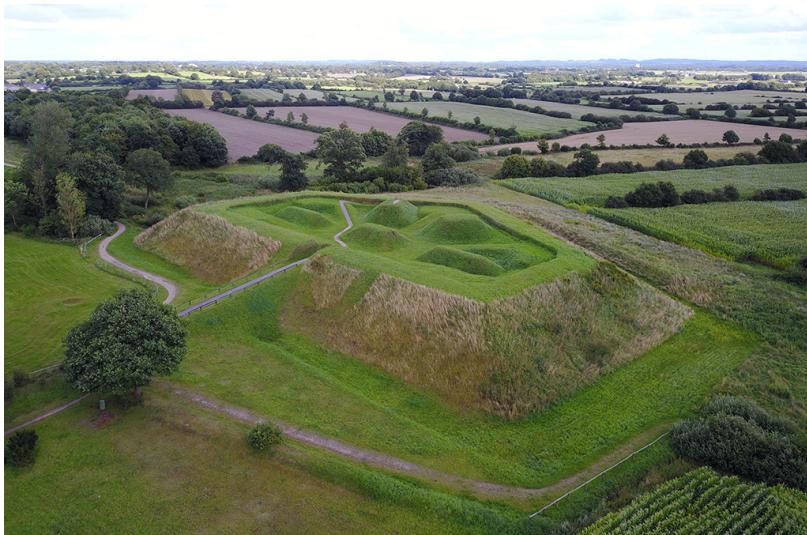
Luftbildaufnahme der rekonstruierten Schanze 14 des Danewerks mit Blick in Richtung Süden (2017)
Fotograf/Urheber: Linda Hermannsen

Die Schanze 14 wurde 2001 gemeinsam von dänischen und deutschen Pionieren wieder aufgebaut. Sie ist ein wichtiger Teil der vielschichtigen Geschichte des Danewerks und zugleich gemeinsamer Erinnerungsort für Deutsche und Dänen.
