Waldemarsmauer des Danewerks

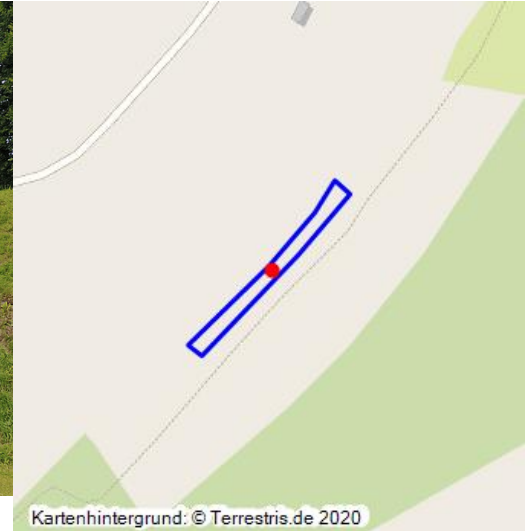
Ruine der Waldemarsmauer (2017)
Fotograf/Urheber: Linda Hermannsen

Die Waldemarsmauer hat besonders durch die über Jahrhunderte andauernde Nutzung als Steinbruch gelitten und ist daher nur noch als Ruine erhalten. Über mindestens 3,7 Kilometer erstreckte sich die Mauer nach Westen. Heute liegt sie zumeist unsichtbar im Erdwall. Die heute auf ca. 80 Meter sichtbaren Reste der Waldemarsmauer zeigen einen offenen Mauerbefund ohne Verschalung mit einer Höhe von bis zu 2,70 Meter. Das Mauerwerk besteht aus harten und weicheren Ziegelsteinen, die durch Kalkmörtel gebunden sind. Daraus resultieren unterschiedlich gut erhaltene Mauerbereiche.

Der Erhalt der denkmalgeschützten Mauer wird durch mehrere Einflussfaktoren gefährdet. Die Hauptschäden an der Substanz entstehen durch die Witterung, vor allem Regen- mit anschließenden Frostperioden stellen ein großes Problem dar. Aber auch unbedachtes Besucherverhalten, wie fahrlässiges Herumklettern, verursachen Substanzverlust. Dies hat zur Folge, dass ganze Steine, Teile von Steinen herausbrechen oder der Mörtel sich löst.
