Waldemarsmauer des Danewerks

Gemeinde(n): Dannewerk

(Christian Weltecke, Archäologisches Landesamt Schleswig-Holstein, finanziert vom Förderverein des Amtes Haddeby in Zusammenarbeit mit dem Verein für Busdorfer Geschichte, 2017)

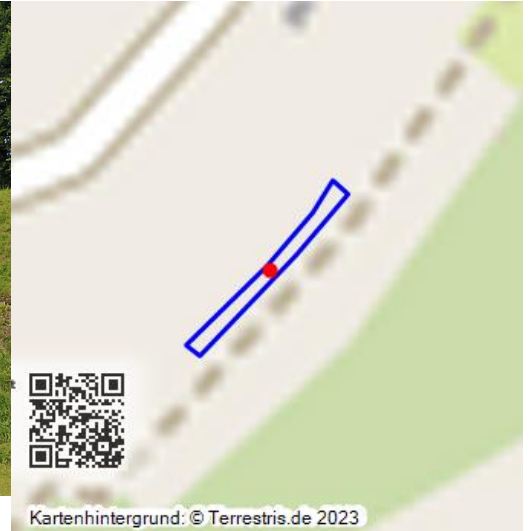
Ruine der Waldemarsmauer (2017)
Fotograf/Urheber: Linda Hermannsen

Die Waldemarsmauer hat besonders durch die über Jahrhunderte andauernde Nutzung als Steinbruch gelitten und ist daher nur noch als Ruine erhalten. Über mindestens 3,7 Kilometer erstreckte sich die Mauer nach Westen. Heute liegt sie zumeist unsichtbar im Erdwall. Die heute auf ca. 80 Meter sichtbaren Reste der Waldemarsmauer zeigen einen offenen Mauerbefund ohne Verschalung mit einer Höhe von bis zu 2,70 Meter. Das Mauerwerk besteht aus harten und weicheren Ziegelsteinen, die durch Kalkmörtel gebunden sind. Daraus resultieren unterschiedlich gut erhaltene Mauerbereiche.

Der Erhalt der denkmalgeschützten Mauer wird durch mehrere Einflussfaktoren gefährdet. Die Hauptschäden an der Substanz entstehen durch die Witterung, vor allem Regen- mit anschließenden Frostperioden stellen ein großes Problem dar. Aber auch unbedachtes Besucherverhalten, wie fahrlässiges Herumklettern, verursachen Substanzverlust. Dies hat zur Folge, dass ganze Steine, Teile von Steinen herausbrechen oder der Mörtel sich löst.
