Waldemarsmauer des Danewerks

Gemeinde(n): Dannewerk

Kreis(e): Schleswig-Flensburg

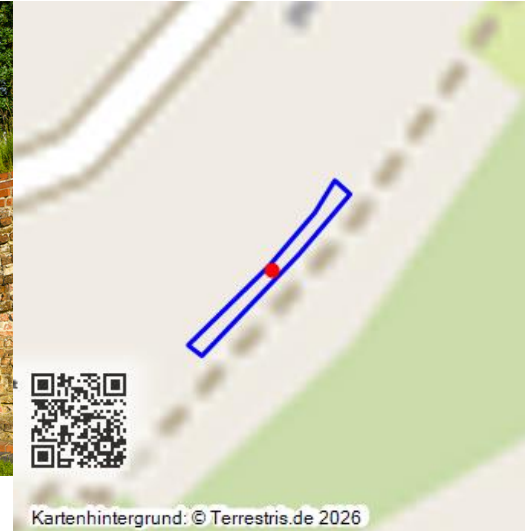
Dannewerk, Waldemarsmauer nach der Restaurierung (2024)
Fotograf/Urheber: Linda Fischer

Die Mauer war ursprünglich 4-5 Meter hoch und 2 Meter dick. Das Mauerwerk, das vermutlich mit einem vorkragenden, hölzernen Wehgang ausgestattet war, wurde durch einen rückwärtig liegenden Erdwall von 18 Meter Breite und 4 Meter Höhe verstärkt. Stützpfeiler gaben der Mauer zusätzliche Stabilität. Die Befestigungsanlage, welche insgesamt ungefähr 100 Meter breit war, wurde durch einen Absatz (Berme), einen etwa 2 Meter tiefen und 22 Meter breiten Graben sowie einen Vorwall ergänzt.

Die Waldemarsmauer hat besonders durch die über Jahrhunderte andauernde Nutzung als Steinbruch gelitten und ist daher nur noch als Ruine erhalten. Über mindestens 3,7 Kilometer erstreckte sich die Mauer nach Westen. Heute liegt sie zumeist unsichtbar im Erdwall. Die heute auf ca. 80 Meter sichtbaren Reste der Waldemarsmauer zeigen einen offenen Mauerbefund ohne Verschalung mit einer Höhe von bis zu 2,70 Meter. Das Mauerwerk besteht aus harten und weicheren Ziegelsteinen, die durch Kalkmörtel gebunden sind. Daraus resultieren unterschiedlich gut erhaltene Mauerbereiche.
