Mauern am Schloßgraben Myllendonk

Fachsicht(en): Kulturlandschaftspflege

Gemeinde(n): Korschenbroich Kreis(e): Rhein-Kreis Neuss

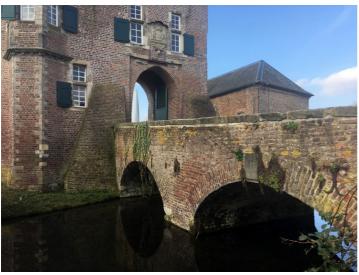
Das Brückenbauwerk am ebenfalls erhaltenen Torturm von Schloss Myllendonk ist in der Hauptbausubstanz mittelalterlich. Vor allem an den Mauern der Brücke findet sich die typische Besiedlung historischer Mauern mit dem Zymbelkraut oberhalb der am Fuß der Mauer wachsenden Brombeergebüsche. Ebenso reichhaltig ist hier auch der Bewuchs mit Flechten und Moosen.

Beschreibung des Zustandes: Relativ neu verfügtes Mauerwerk aus Feldbranntziegeln Besiedlungspotential der Mauer: Historisch gut, aktuell geringer durch Verfugung

Besiedlungspotential der Mauerkrone: Gering - Steinplattenabdeckung

Berücksichtigung von Naturschutzaspekten bei Reinigung/Sanierung: --
