Mauern am Schloßgraben Myllendonk

(Ergebnisse einer LVR finanzierten Studie zu den Historischen Mauern aus 2018)

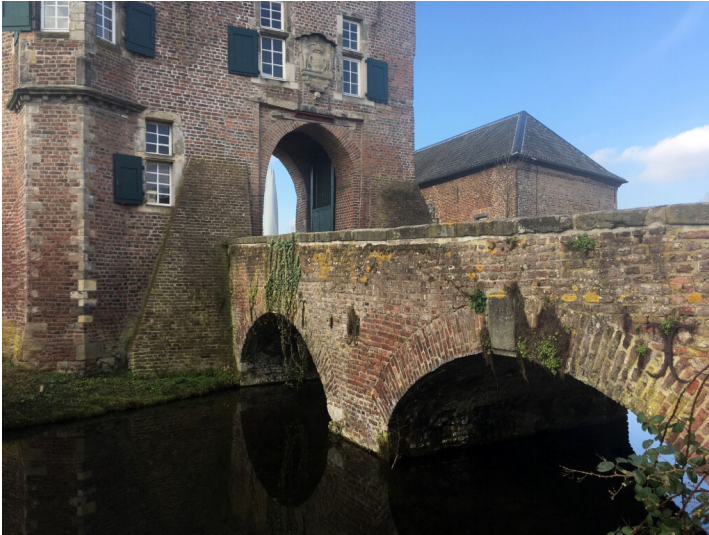
Mauern von Schloss Myllendonk (2018)
Fotograf/Urheber: Martin Sorg

Das Brückenbauwerk am ebenfalls erhaltenen Torturm von Schloss Myllendonk ist in der Hauptbausubstanz mittelalterlich. Vor allem an den Mauern der Brücke findet sich die typische Besiedlung historischer Mauern mit dem Zymbelkraut oberhalb der am Fuß der Mauer wachsenden Brombeergebüsche. Ebenso reichhaltig ist hier auch der Bewuchs mit Flechten und Moosen.

Beschreibung des Zustandes: Relativ neu verfügbares Mauerwerk aus Feldbranntziegeln

Besiedlungspotential der Mauer: Historisch gut, aktuell geringer durch Verfugung

Besiedlungspotential der Mauerkrone: Gering - Steinplattenabdeckung
